MUNICIPIO DE IRAPUATO.
LOCALIDAD COLONIA VISTA ALEGRE.

DIAGNÓSTICO DEL SISTEMA DE LOCALIDADES DE IRAPUATO, GUANAJUATO.

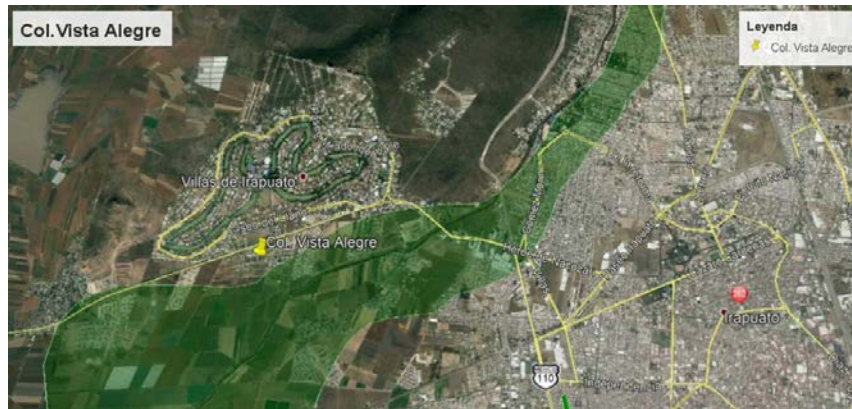
Una porción ubicada al suroriente de la localidad se encuentra en la zona susceptible de inundación, conforme a la información del Sistema de Información Estadística y Geográfica del Municipio de Irapuato (SICAMI); esto debido a que se encuentra dentro del área de riesgo por inundación debido a la topografía, la cercanía con el río Silao y los escurrimientos generados en la zona alta de la localidad.

Gráfico 2.- Zonas susceptibles de inundación. Fuente: Sistema de Información Estadística y Geográfica del Municipio de Irapuato. Conforme al SICAMI la superficie susceptible de inundación, representa el 9% de la superficie de la localidad.

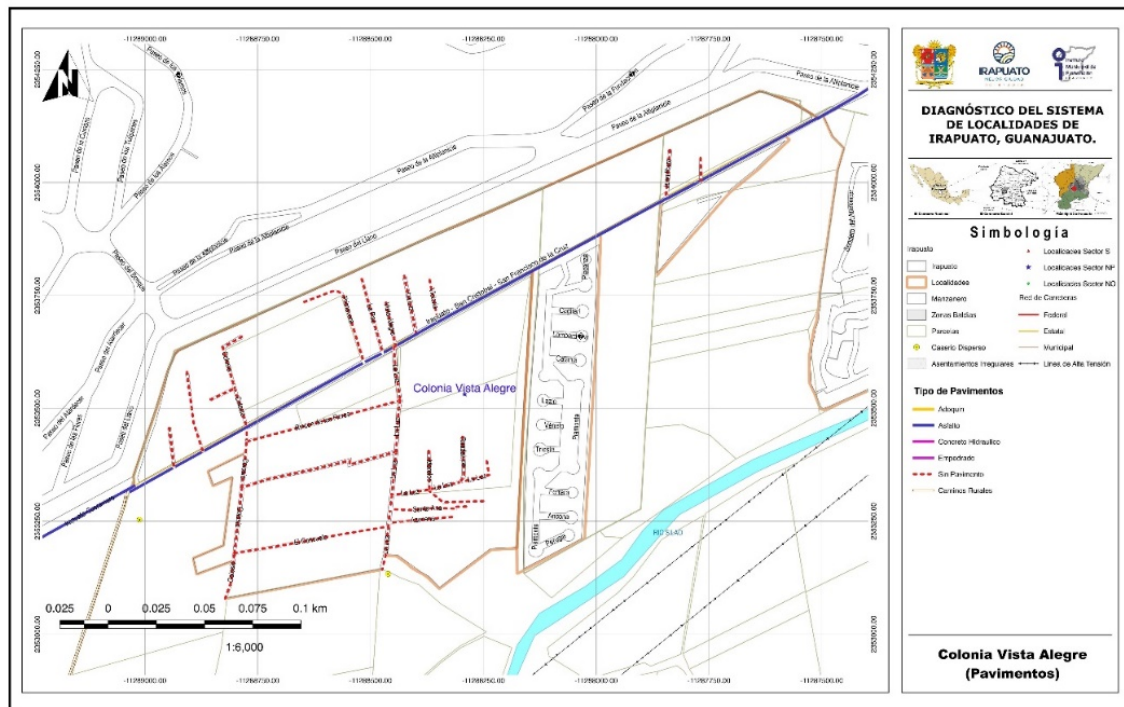
Mapa 1.- Pavimentos, Colonia Vista Alegre.

La localidad tiene una traza irregular y está dividida en dos sectores por el camino Irapuato – Cuchicuato. Además, dentro del polígono que delimita la localidad, se encuentran dos zonas en donde se están desarrollando fraccionamientos habitacionales (Véase mapa Pavimentos, Colonia Vista alegre).

En el rubro de pavimentos el camino a Cuchicuato cuenta con pavimento de concreto asfáltico en todo el tramo por la localidad, el resto de las vialidades en la localidad no cuentan con pavimento. (Véase **mapa Pavimentos, Colonia Vista alegre**).

En el rubro de pavimentación es prioritario pavimentar las calles La Luz, Colosio y Rincón de las Flores, otorgando con ello una mejor movilidad en la comunidad, al formar un circuito vial dentro de ella.

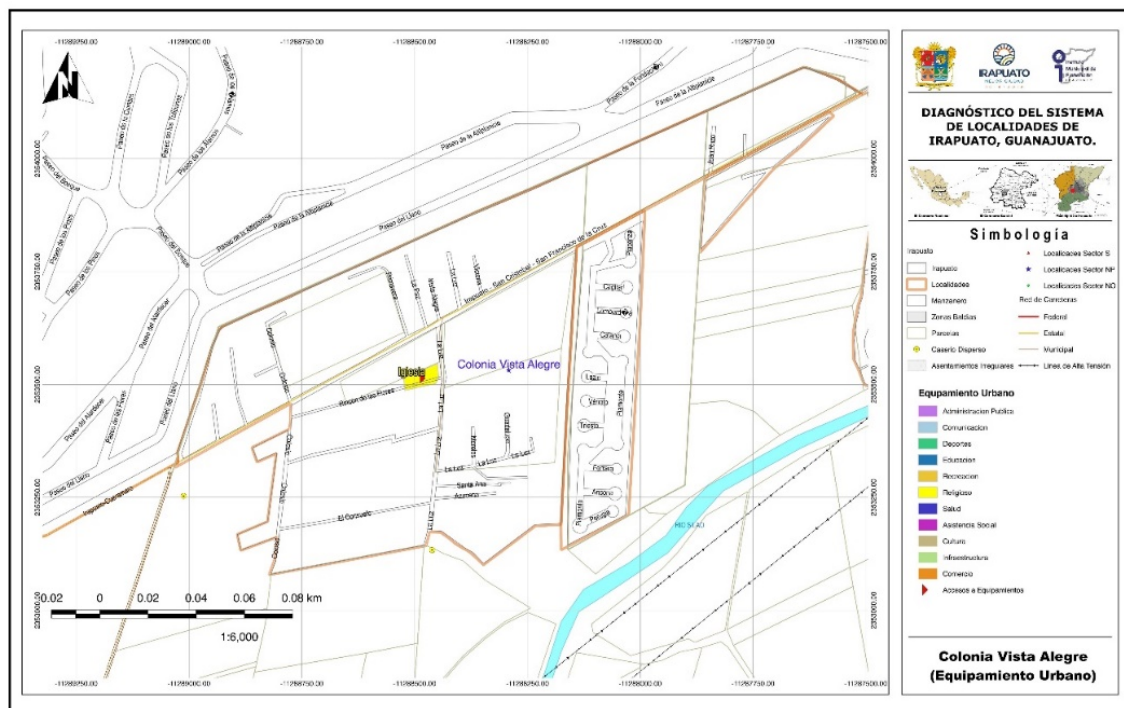
Mapa 2.- Equipamiento urbano, Colonia Vista Alegre.

La vialidad principal de la localidad es la calle La Luz y se interconecta con el camino a Cuchicuato que tiene también importancia ya que comunica a la localidad con la ciudad de Irapuato. Paralela a la calle La Luz, se encuentra la calle Colosio, encontrando que el resto de las vialidades interconectan a estas calles o al camino a Cuchicuato (véase **mapa Equipamiento urbano, Colonia Vista Alegre**).

Existe una antena de telecomunicaciones instalada al oriente de la localidad, sobre el camino Irapuato – Cuchicuato. (Véase **mapa Equipamiento urbano, Colonia Vista alegre**).

En la localidad se cuenta con una iglesia en la calle la Luz y explanada, no cuenta con ningún otro espacio público. (Véase **mapa Equipamiento urbano, Colonia Vista alegre**).

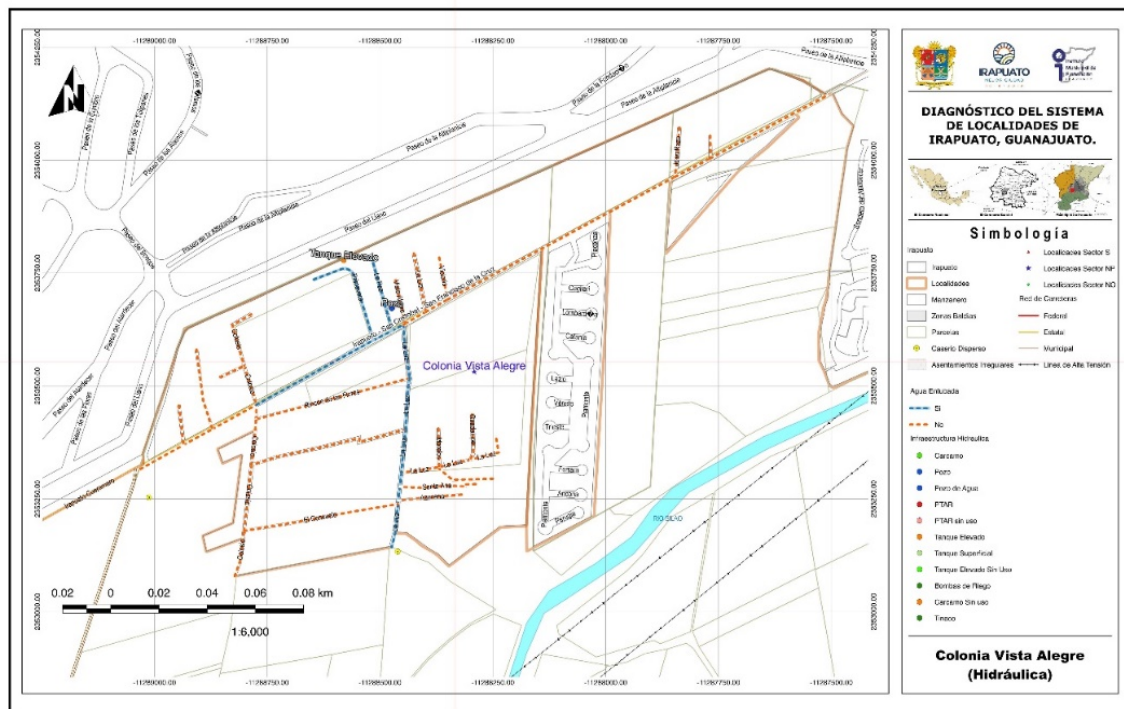
Mapa 3.- Hidráulica, Colonia Vista Alegre.

El sistema consta de un pozo profundo, un tanque elevado de cual se realiza la distribución por gravedad a través de la red. El sistema es operado por el comité de agua de la localidad. (Véase mapa Hidráulica, Colonia Vista alegre).

Acción 1. Ampliación de la red de agua potable en la Colonia Vista Alegre.

Justificación: Se cuenta con una red que no abarca toda la localidad, abasteciendo el resto de esta mediante mangueras, lo que provoca fugas y pérdidas de agua.

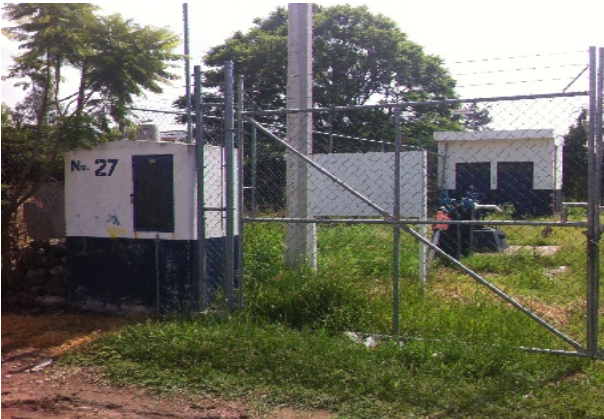
La localidad cuenta con una fuente de abastecimiento de agua localizada en la calle La Paz, es un pozo profundo equipado con tren de válvulas, caseta de control y desinfección. Además de contar con un tanque elevado ubicado en la calle Primavera.

Imagen 1. Pozo de agua de la localidad, ubicado en la calle La Paz.
Fuente: Propia (2018).

Acción 3. Revisión de la concesión de aguas subterráneas del pozo en la Colonia Vista Alegre.

Justificación: Se quiere la revisión y en su caso la regularización de la concesión de aguas del pozo.

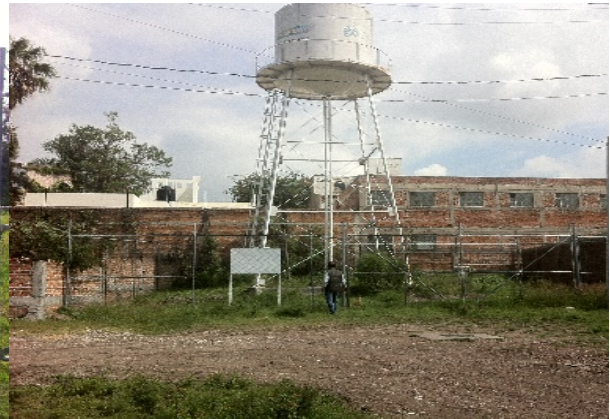
Imagen 2. Tanque elevado metálico de la localidad, ubicado en la calle Primavera. Fuente: Propia (2018).

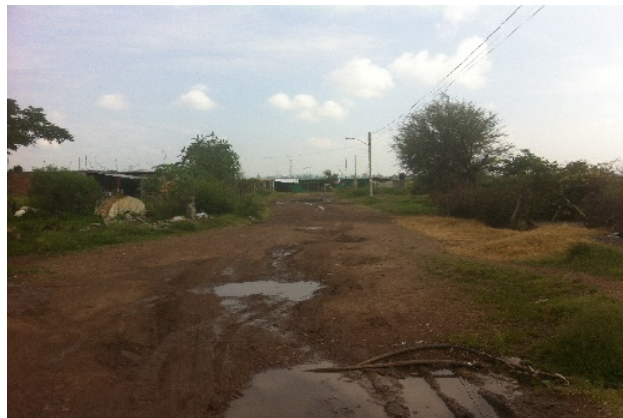
En el caso de la red de distribución, se cuenta en las calles La Luz, Primavera y en un tramo sobre el camino a Cuchicuato; el resto de la localidad se abastece de agua mediante mangueras, lo que ocasiona fugas y desabasto en temporada de secas.

Imagen 3. Calle la Luz, abastecida por mangueras. Fuente: Propia (2018).

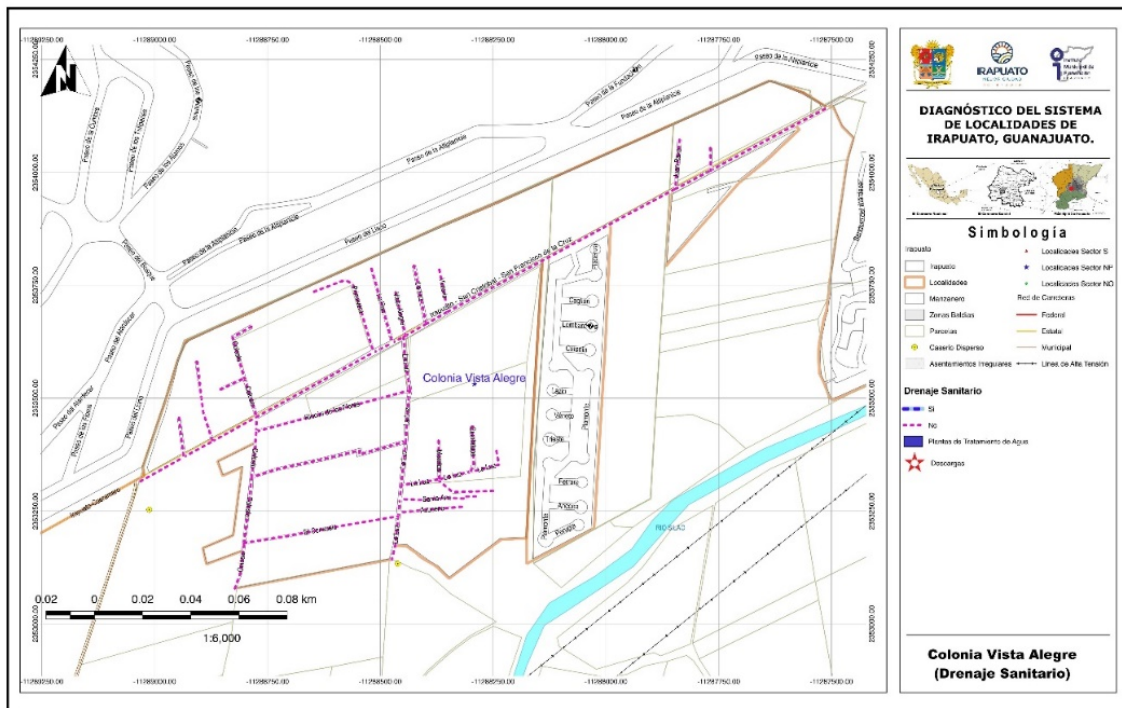
Mapa 4.- Drenaje sanitario, Colonia Vista Alegre.

La localidad no cuenta con red de drenaje, por lo que algunos de sus habitantes cuentan con fosas sépticas, en otros casos se dan descargas a cielo abierto, hacia los espacios abiertos y terrenos agrícolas aledaños a la localidad.

Se identifico un colector sanitario que viene del fraccionamiento Villas de Irapuato y que atraviesa la localidad por la calle La Luz; sin embargo, esta línea no brinda servicio a la localidad.

Es importante que se efectuó la introducción del drenaje sanitario en la localidad, para evitar focos de infección y problemas de salud en sus habitantes. (Véase **mapa Drenaje sanitario, Colonia Vista alegre**).

Acción 2. Introducción de la red de drenaje sanitario en la Colonia Vista Alegre.

Justificación: No se cuenta con la red en la localidad, lo que puede generar problemas de salud entre sus pobladores.

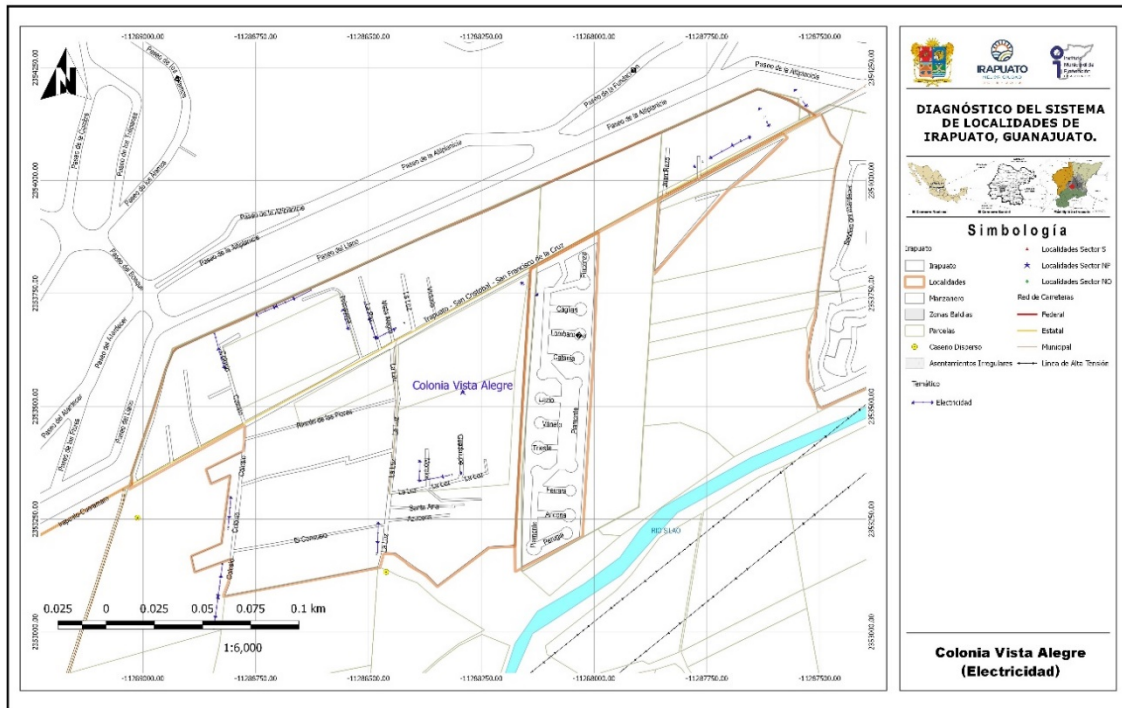
Mapa 5.- Electricidad, Colonia Vista Alegre.

Energía eléctrica: La localidad cuenta con servicio de energía eléctrica, existiendo calles en donde no existe tendido de líneas de energía eléctrica (calle Privada, Reforma Agraria, El Consuelo), esto debido a la gran dispersión de los asentamientos; dando el servicio a las viviendas mediante acometidas interconectadas a los puntos más cercanos a la red. (Véase **mapa Electricidad, Colonia Vista alegre**).

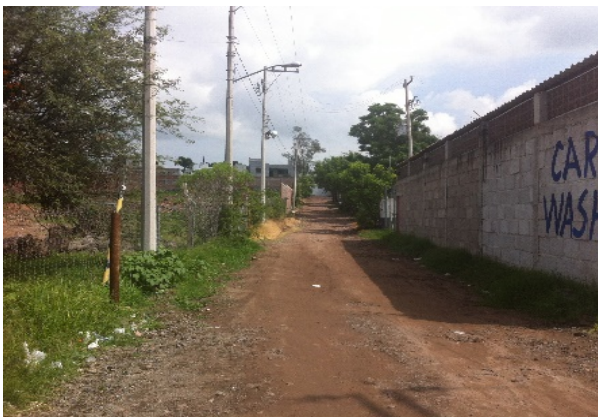
Imagen 4. Calle la Paz, se observa servicio de energía eléctrica y alumbrado público con que cuenta la localidad. Fuente: Propia (2018).

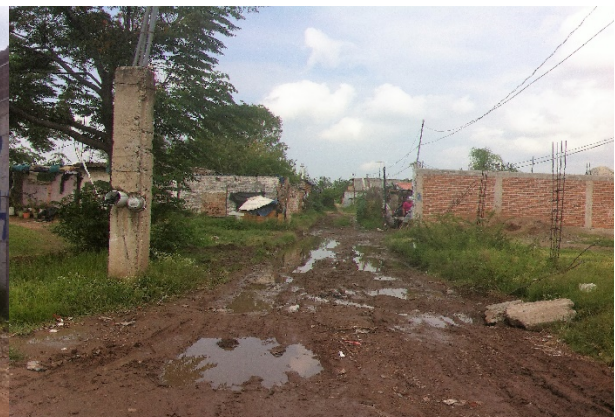
Imagen 5. Calle El Consuelo, se observa los tendidos "provisionales" para el servicio de energía eléctrica. Fuente: Propia (2018).

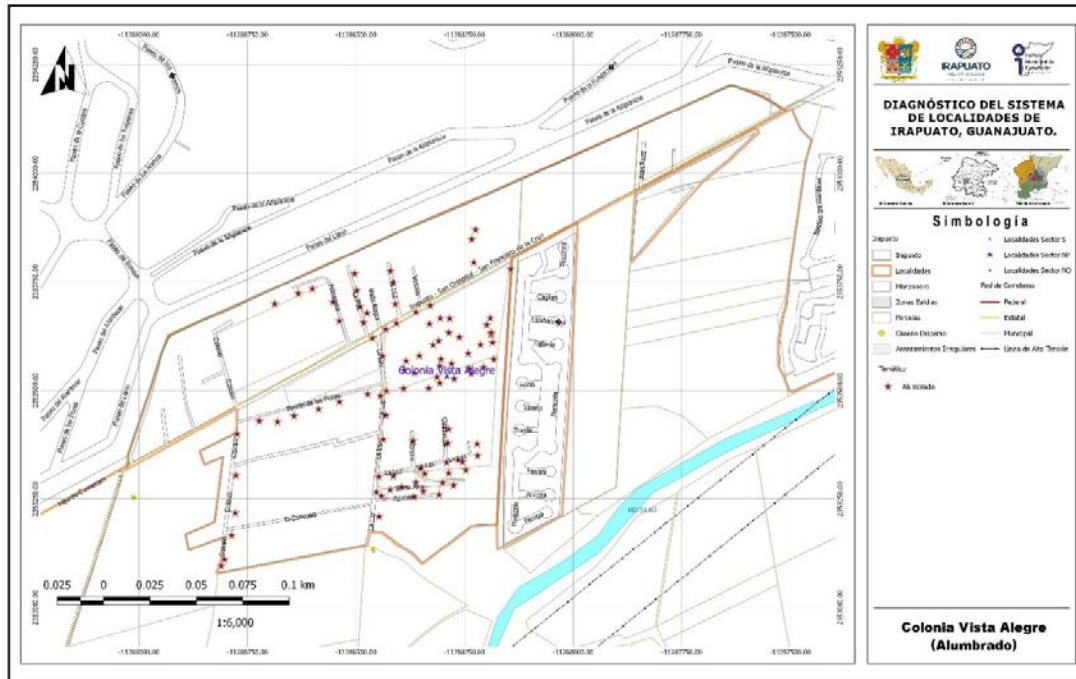
Mapa 6.- Alumbrado, Colonia Vista Alegre.

Se cuenta con el servicio otorgado por parte del Municipio, encontrando luminarias de vapor de sodio conforme a la información proporcionada por la Dirección de Servicios Públicos. De igual forma que en el caso del servicio de energía eléctrica, no se tiene cobertura en todas las calles de la localidad. (Véase **mapa Alumbrado, Colonia Vista alegre**).

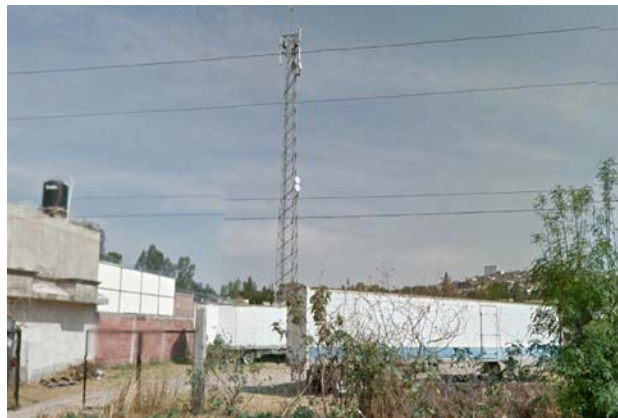
Imagen 6. Antena ubicada en el camino a Cuchicuato, en la localidad Colonia Vista Hermosa. Fuente: Propia (2018).

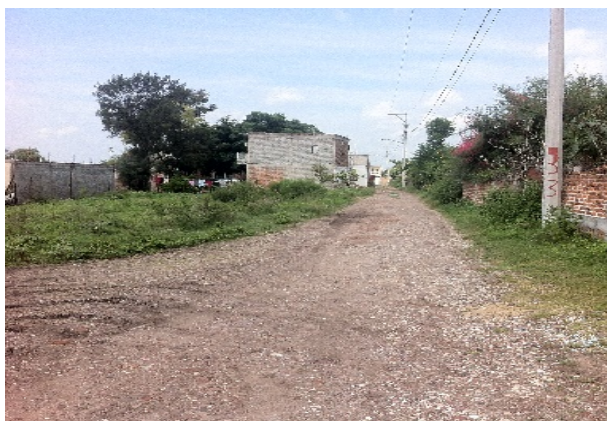
Imagen 7. Calle Primavera sin pavimento. Fuente: Propia (2018).

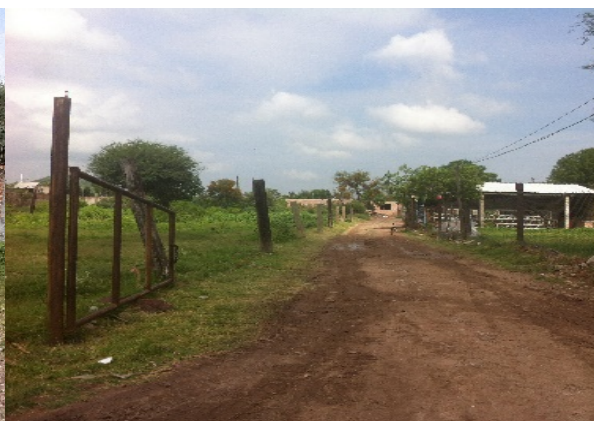
Imagen 8. Calle la Luz sin contar con pavimento. Fuente: Propia (2018).

Acción 4. Pavimentación de la calle La Luz en la Colonia Vista Alegre.

Justificación: Es la vialidad principal de la localidad y no cuenta con pavimento.
