MUNICIPIO DE IRAPUATO.

LOCALIDAD COLONIA MORELOS DE GUADALUPE DE RIVERA.

1. Caracterización

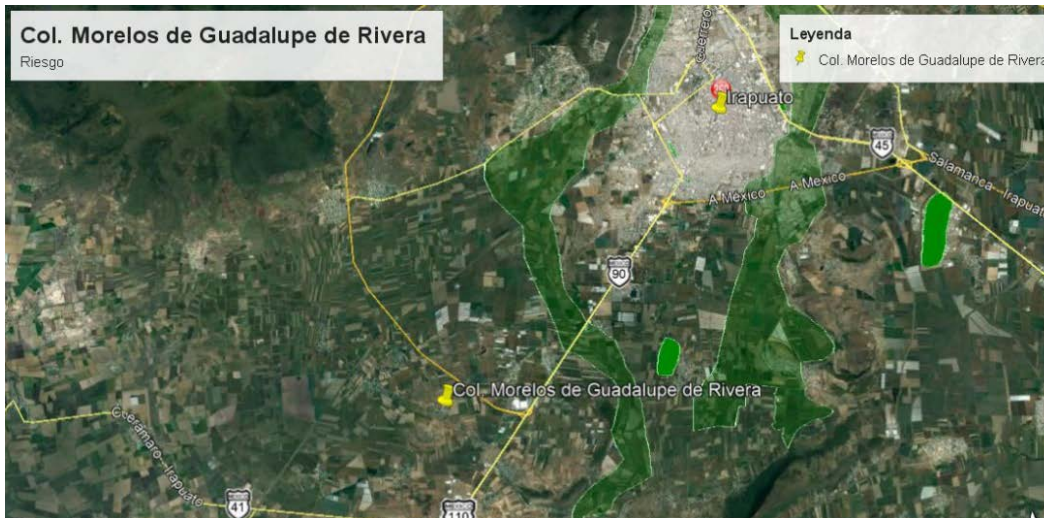
Gráfico 2. Zonas susceptibles de inundación. Fuente: Sistema de Información Estadística y Geográfica del Municipio de Irapuato.

De acuerdo con información del Atlas de Riesgos y del Mapa de Zonas de riesgo del SICAMI del municipio de Irapuato, no se tiene detectada a la localidad de Col. Morelos de Guadalupe de Rivera, como zona de riesgo a inundación¹ (véase **gráfico 2. Zonas susceptibles de inundación**).

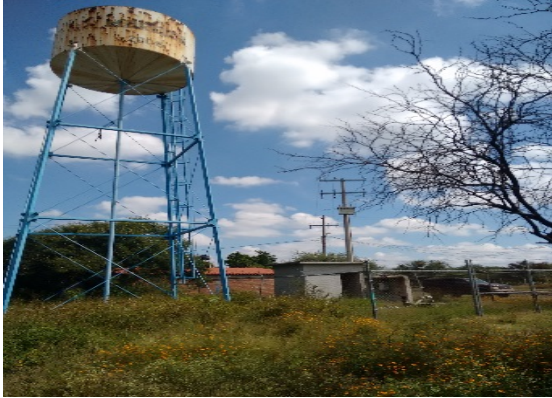
La localidad cuenta con una única fuente de abastecimiento de agua que es un pozo profundo, mediante bombeo lleva el agua a un tanque elevado metálico en regulares condiciones ya presentando oxidación y desgaste por el tiempo de uso y posteriormente por gravedad llega a la red de distribución de tubería de PVC (véase **mapa 3 infraestructura hidráulica Colonia Morelos de Guadalupe de Rivera**).

Imagen 1. Tanque elevado y pozo de la localidad ubicados en la calle central. Fuente: Propia (2018).

Acción 1. Mantenimiento y rehabilitación del tanque elevado de agua en la Colonia Morelos de Guadalupe de Rivera.

Justificación: El tanque ya presenta desgaste y oxido por el uso y la falta de mantenimiento, lo que a larga puede ocasionar fugas de consideración y contaminación del agua.

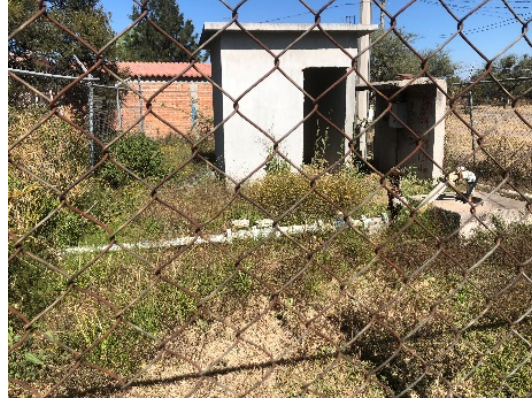
Imagen 2. Pozo de agua. Fuente: Propia (2018).

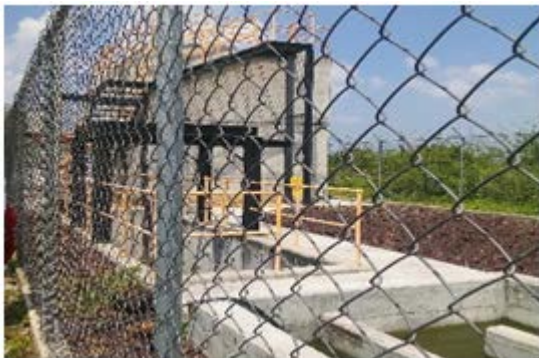
El delegado comentó que la planta ha estado sin funcionamiento, esto porque nunca se capacitó el personal para que la operara (véase **mapa 4 drenaje sanitario Colonia Morelos de Guadalupe de Rivera**).

Imagen 3. PTAR sin uso. Fuente: Propia (2018).

Acción 4. Puesta en marcha de la planta de tratamiento de aguas residuales en la Colonia Morelos de Guadalupe de Rivera.

Justificación: Se cuenta con una planta de tratamiento sin operar, por lo que se recomienda analizar el problema y resolverlo para evitar seguir contaminando el agua y el suelo sin algún tratamiento.

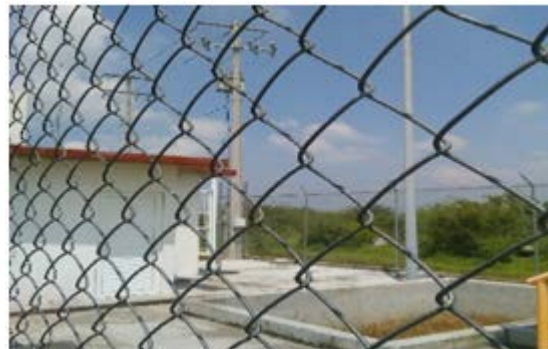
Imagen 4. Oficina de la planta sin uso. Fuente: Propia (2018).

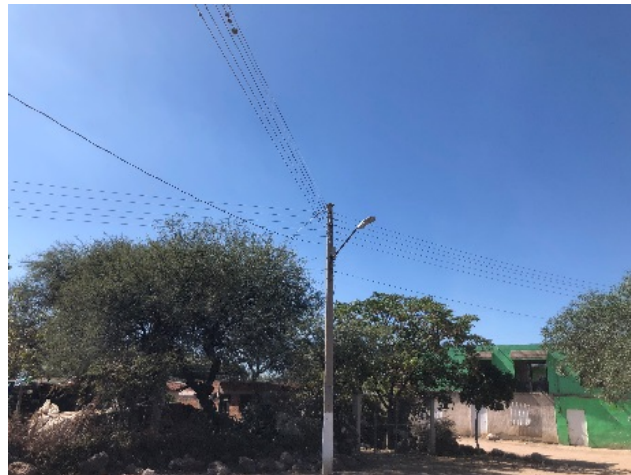
Se cuenta con el servicio con lámparas de tipo Led, el servicio es proporcionado por el municipio y se encuentra en buenas condiciones de operación (Véase **mapa 6 alumbrado Colonia Morelos de Guadalupe de Rivera**).

Imagen 5. Se observa red de energía eléctrica y alumbrado público con que cuenta la localidad. Fuente: Propia (2018).

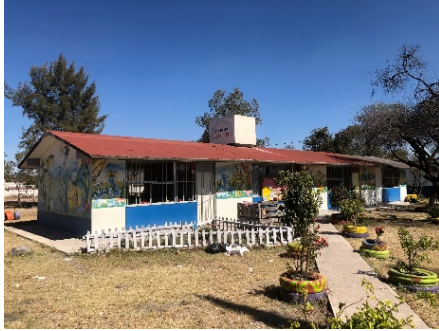
Imagen 6. Escuela preescolar. Fuente: Propia (2018).

En la escuela preescolar se registran filtraciones de agua, cancelas en mal estado, problemas en la línea hidráulica, insuficiencia de baños, lámparas sin funcionar, falta de conexión al drenaje de la unidad, por otro lado en la primaria se registran problemas por falta de impermeabilización, baños en mal estado, falta de rehabilitación de la red eléctrica, falta de techo en patio cívico; y en la escuela nivel secundaria se registra la falta de barda perimetral, andador para acceso a baños y cancelas en mal estado.

Acción 11. Rehabilitación, mantenimiento y mejoras a la escuela preescolar José María Morelos y Pavón en la Colonia Morelos de Guadalupe de Rivera.

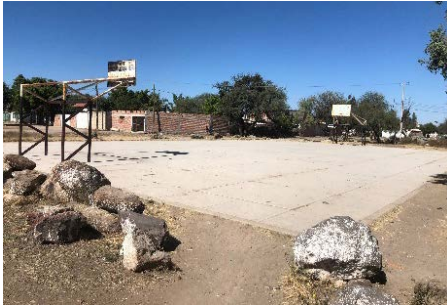
Imagen 10. Cancha de usos múltiples. Fuente: Propia (2018).

La localidad cuenta con dos espacios públicos de tipo deportivo siendo una cancha de tierra para fútbol y una cancha de usos múltiples (véase **mapa equipamiento urbano Colonia Morelos de Guadalupe de Rivera**).
