MUNICIPIO DE IRAPUATO.

LOCALIDAD DE PURÍSIMA DE TEMASCATÍO DE ARRIBA.

DIAGNÓSTICO DEL SISTEMA DE LOCALIDADES DE IRAPUATO, GUANAJUATO.

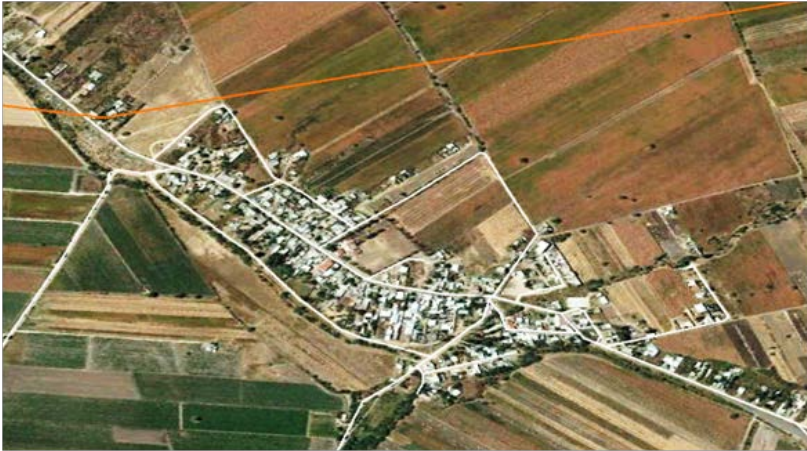
De acuerdo con información del Atlas de riesgos y el plano de zonas de riesgo y restricción del SICAMI del municipio de Irapuato, en la localidad de Purísima de Temascalío de Arriba pasa un gasoducto de Pemex al sur poniente a la altura de la colindancia, por lo que en la zona existe un riesgo.

Gráfico 2.- Localización de ductos de Pemex en Purísima de Temascalío de Arriba (Línea roja ducto hidrocarburo).

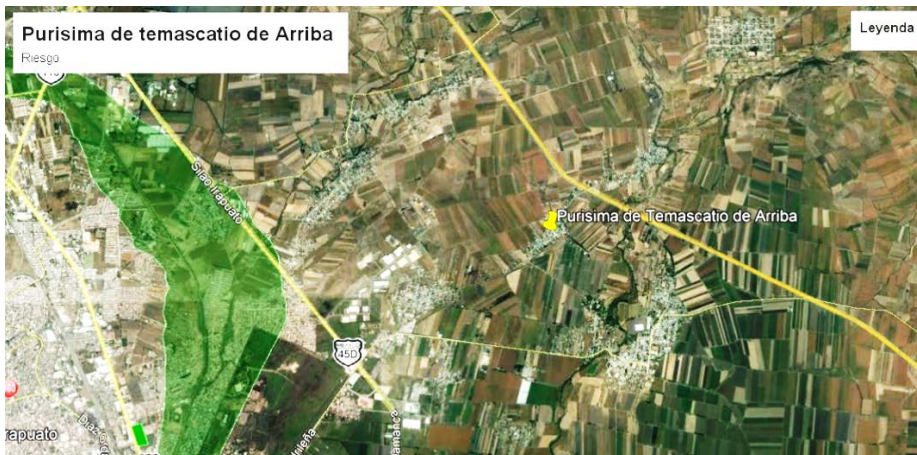
Gráfico 3.- Zonas susceptibles de inundación. Fuente: Sistema de Información Estadística y Geográfica del Municipio de Irapuato.

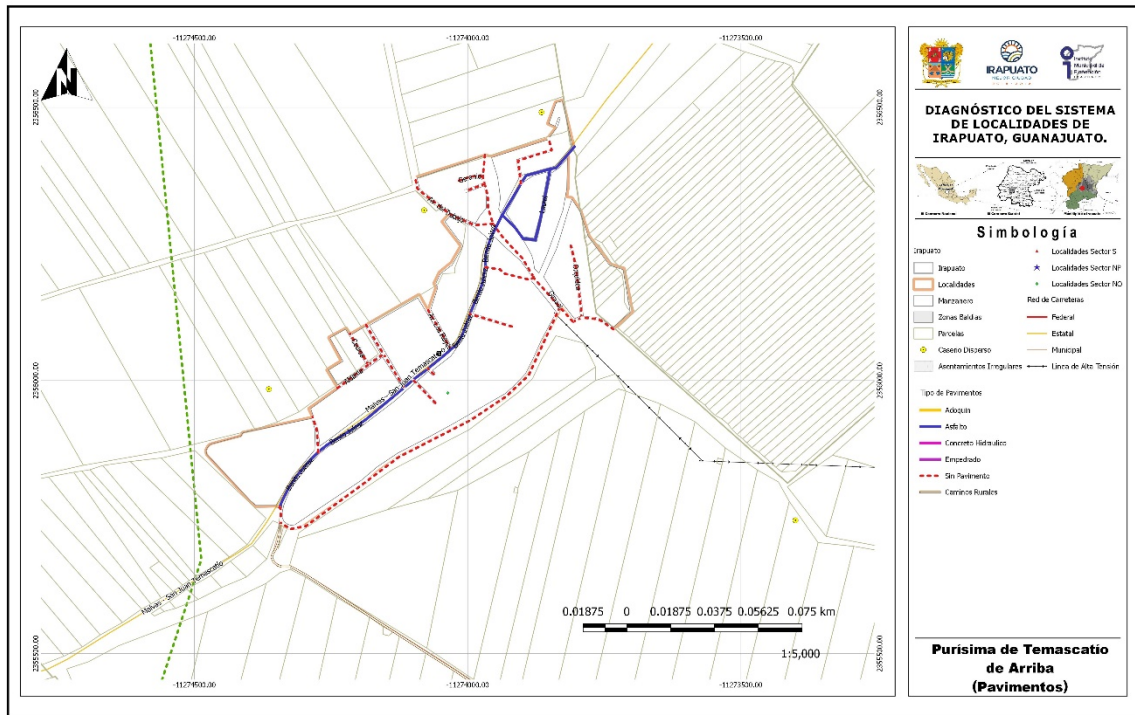
En general la traza de la localidad es irregular, teniendo dos calles que atraviesan de surponiente a nororiente, de las cuales una es la carretera a San Nicolás Temascalío. Las pocas manzanas que se forman tienen medidas muy diferentes entre sí y la zona del jardín de niños y la iglesia es más irregular (**Véase mapa Pavimentos, Purísima de Temascalío de Arriba**).

Mapa 1.- Pavimentos, Purísima de Temascalío de Arriba.

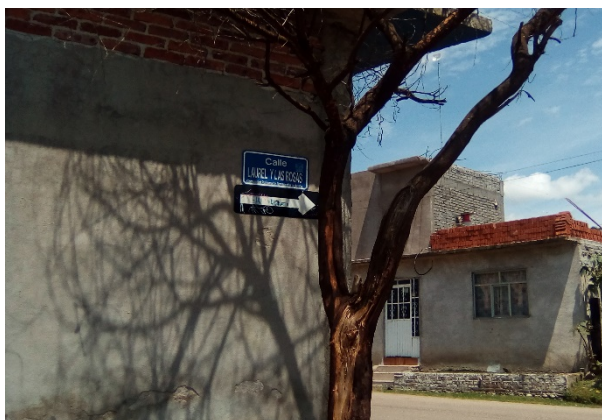
Únicamente las calles pavimentadas cuentan con señalización de la nomenclatura de las vialidades con placas metálicas proporcionadas por el municipio, sin embargo, todas las calles cuentan con su nombre propio. **(Véase mapa Pavimentos, Purísima de Temascalío de Arriba).**

Imagen 1. Nomenclatura con placa del municipio. Fuente: Propia (2018).

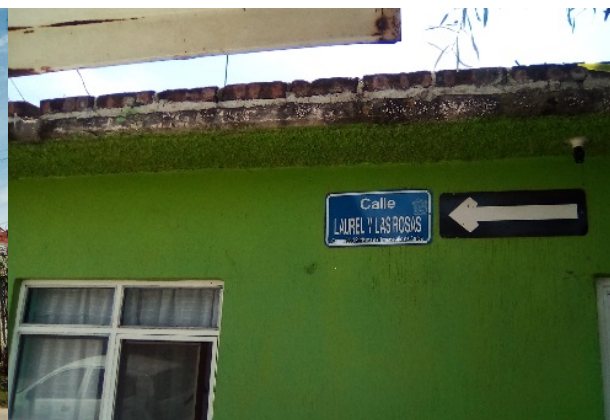
Imagen 2. Nomenclatura con placa del municipio. Fuente: Propia (2018).

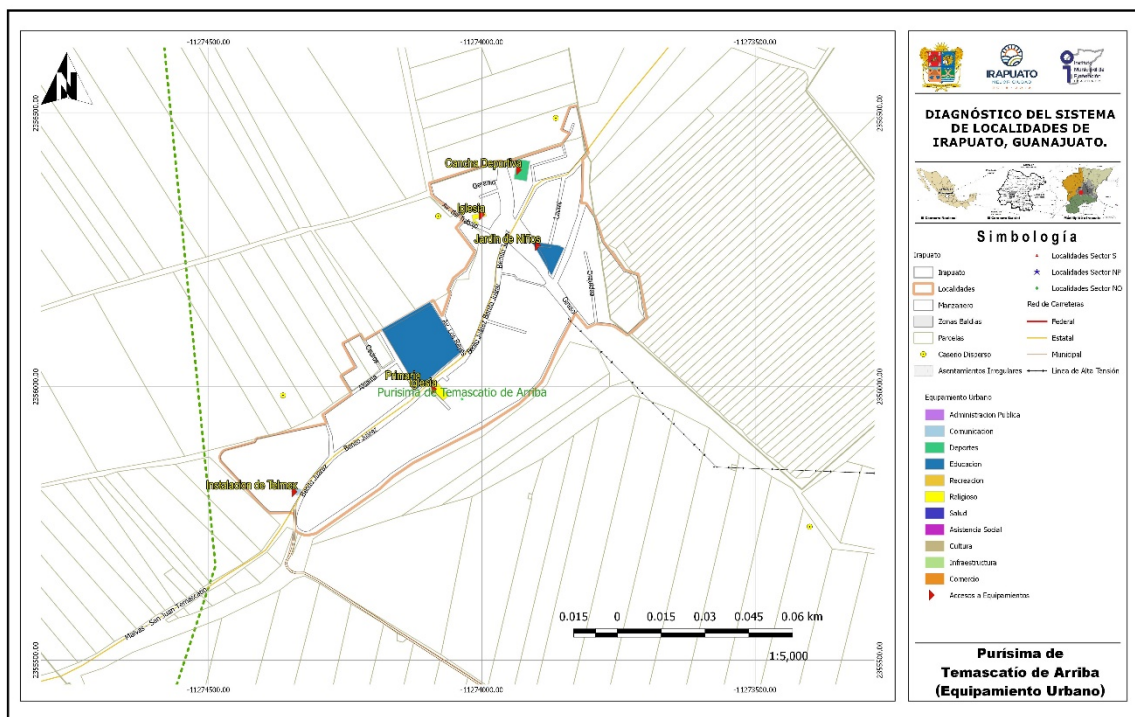
Mapa 2.- Equipamiento urbano, Purísima de Temascalí de Arriba.

Se consideran la calle Benito Juárez la calle principal, además de ser la carretera de paso a las localidades de Trinidad de Temascalí y San Nicolás Temascalí por lo que tiene mucha afluencia, tiene en su recorrido a la escuela primaria, las iglesias y el área deportiva de la localidad, atravesándola de sur a norte. **(Véase mapa Equipamiento urbano, Purísima de Temascalí de Arriba).**

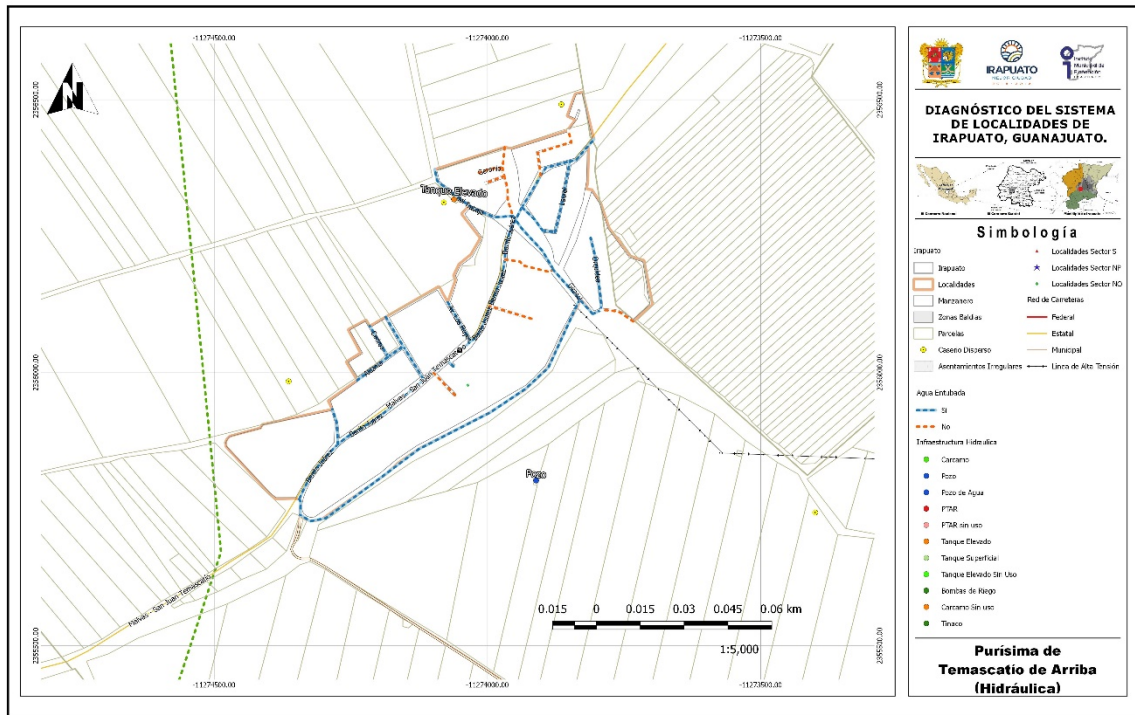
Se cuenta con el servicio, abarcando la totalidad de la localidad, sin embargo, en tiempo de calor no llega el agua a la parte sur poniente, aproximadamente 40 tomas domiciliarias se quedan sin el servicio, la calidad del agua se comenta que es buena y que el sistema de salud lleva el reporte mes con mes, de acuerdo con informes del comité de agua. **(Véase mapa Hidráulica, Purísima de Temascalí de Arriba).**

Mapa 3.- Hidráulica, Purísima de Temascalío de Arriba.

Acción 2. Revisión de la red de agua potable, esto incluye la revisión del caudal del Pozo en la localidad de Purísima de Temascatio de Arriba.

Justificación: La red abarca la totalidad de la localidad, pero en tiempo de calor no alcanza a llegar el servicio a 40 casas de la zona sur por lo que se tiene que realizar un ajuste de tandeos para que llegue a todos. JAPAMI informa que el estudio geofísico-geohidrológico para la reposición del pozo ya está terminado

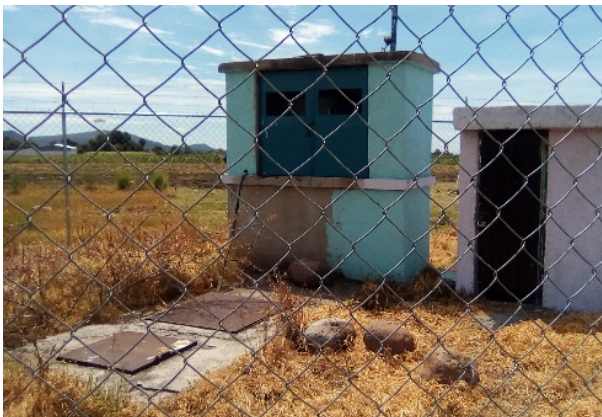
El sistema cuenta con un pozo profundo ubicado en la parte sur 5de la localidad, de ahí mediante bombeo se lleva a un tanque elevado metálico ubicado en la avenida del trabajo al norte de la localidad y mediante gravedad se lleva por la línea de conducción a las casas.

Imagen 3. Pozo de agua. Fuente: Propia (2018).

Por parte de desarrollo social se tiene que para el años 2018 se realizó el estudio geofísico – geo hidrológico, para reposición del pozo

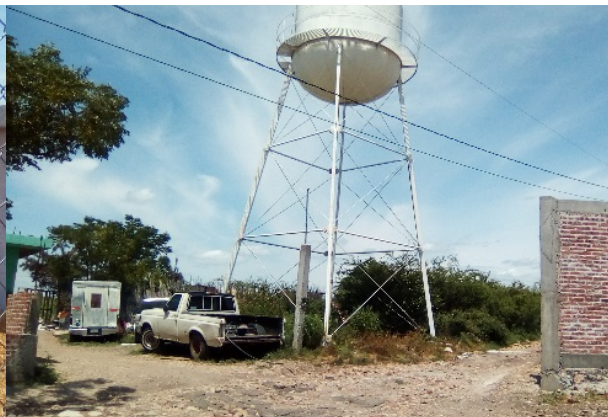
Imagen 4. Tanque metálico elevado. Fuente: Propia (2018).

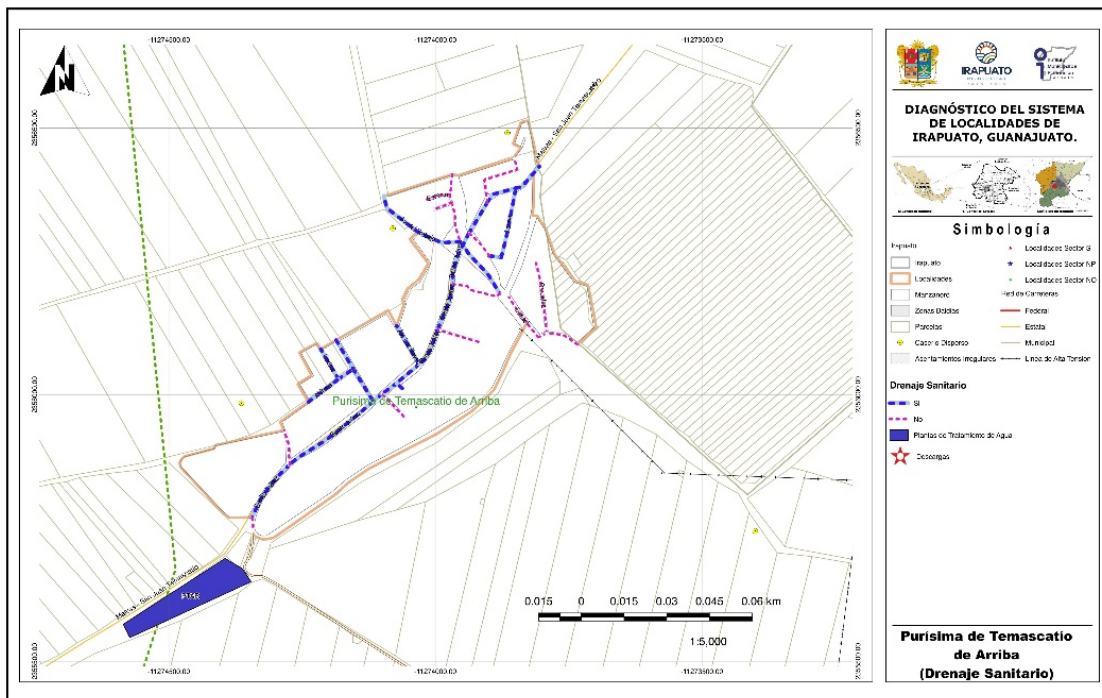
Se cuenta con una red de drenaje sanitario que abarca la calle Benito Juárez y la parte poniente de la localidad a partir de esta vialidad, la parte oriente no cuenta con el servicio y todavía las casas tienen fosas sépticas, el sistema se considera regular ya que en varios puntos sufre de azolvamientos y taponamientos por la tierra o desechos de animales que tiran al drenaje; se cuenta con una Planta de Tratamiento de tipo reactor anaeróbico con un funcionamiento regular ya que le falta mantenimiento y limpieza, de ahí las aguas son descargadas a un canal de riego que se encuentra a un costado de la planta. **(Véase mapa Drenaje sanitario, Purísima de Temascalío de Arriba).**

Mapa 4.- Drenaje sanitario, Purísima de Temascalío de Arriba.

Acción 1. Ampliación y revisión del sistema de drenaje sanitario en la localidad de Purísima de Temascatio de Arriba.

Justificación: La red existente tiene problemas de taponamientos y azolves, así como no abarca la totalidad de la localidad quedando sin servicio las calles Girasol, Camelia y Orquídea.

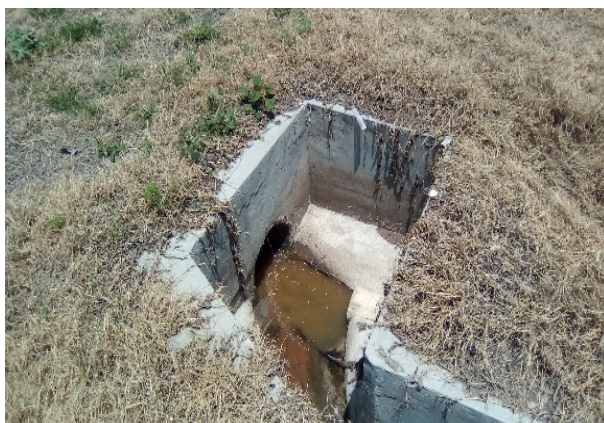
Imagen 5. Llegada de drenaje a planta de tratamiento. Fuente: Propia (2018).

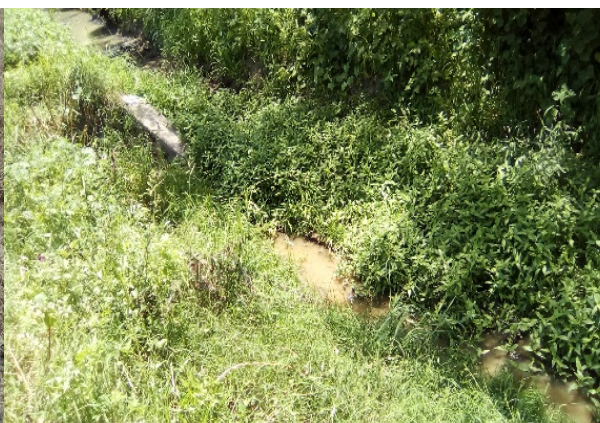
Imagen 6. Descarga a canal de riego. Fuente: Propia (2018).

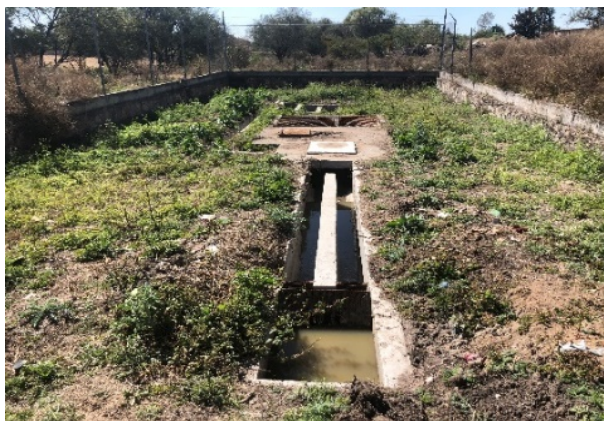
Imagen 7. planta de tratamiento. Fuente: Propia (2018).

Agua: No se aprecia, pero es necesario darle mantenimiento a la planta de tratamiento de aguas residuales.

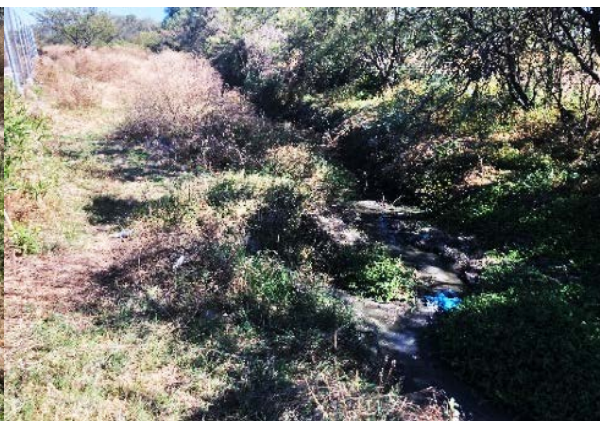
Imagen en 8 otra vista de la descarga de la PTAR al canal de riego. Fuente propia(2018)

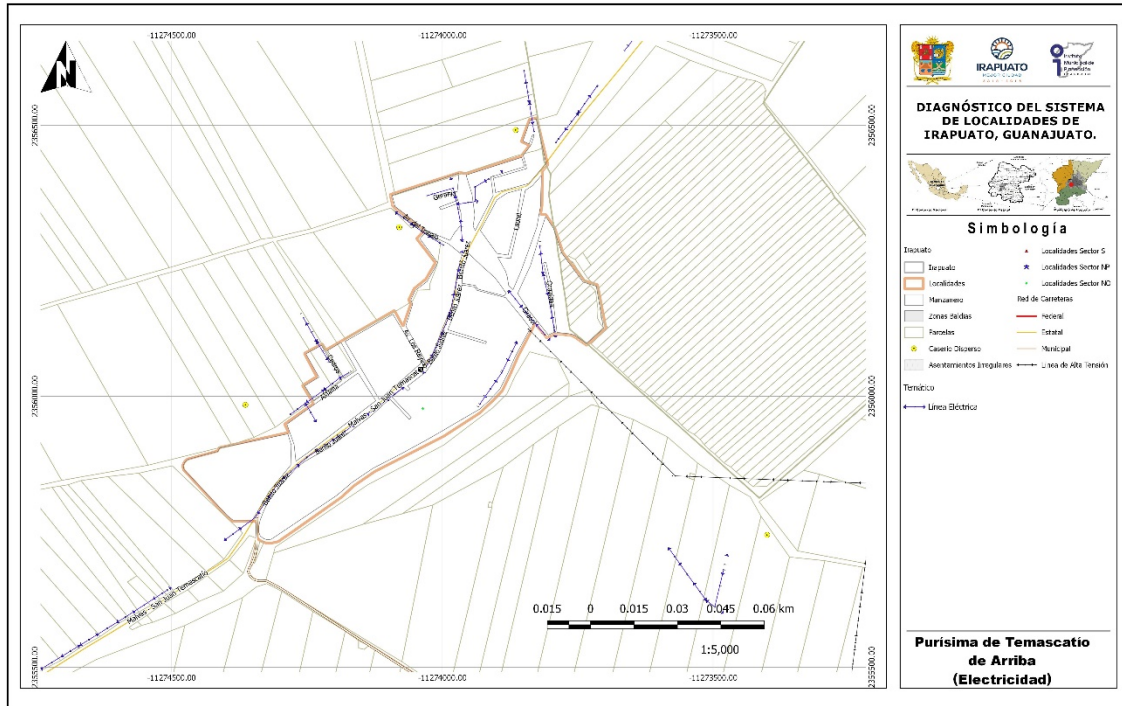
La localidad cuenta con servicio de energía eléctrica en un 80%, por lo que se requiere ampliar la red para el 100% de la localidad. **(Véase mapa Electricidad, Purísima de Temascalatío de Arriba).**

Mapa 5.- Electricidad, Purísima de Temascátio de Arriba.

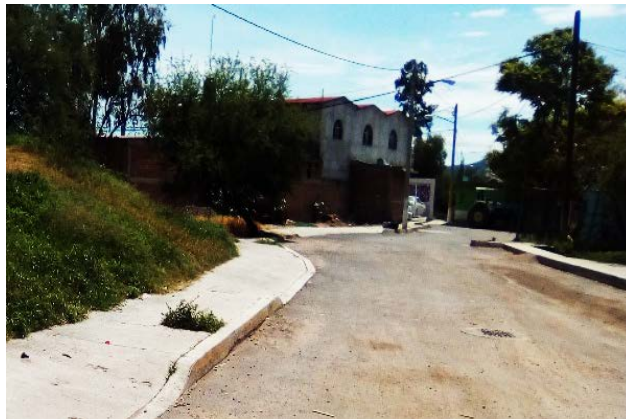
Imagen 9. Línea de energía eléctrica y telefonía en calle Rosas. Fuente: Propia (2018).

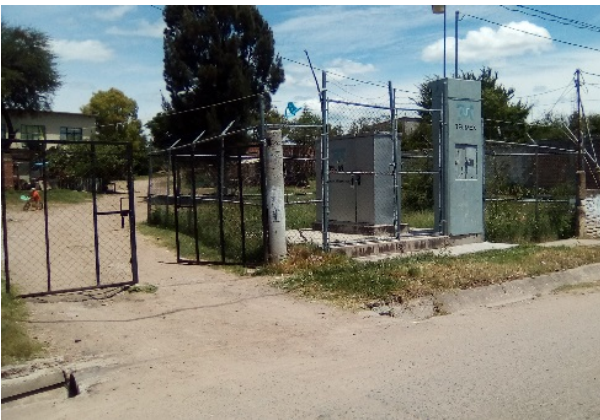
Imagen 10. Central de tipo gabinete de Telmex. Fuente: Propia (2018).

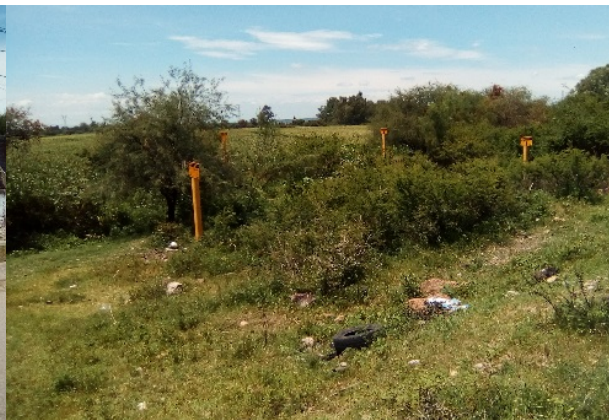
Se identificó un ducto de Pemex que pasa por la colindancia sur poniente, atravesando la calle Benito Juárez.

Imagen 11. Zona de ducto de Pemex. Fuente: Propia (2018)

Se considera en la localidad un riesgo por el paso de ductos de Pemex, en la esquina sur poniente.

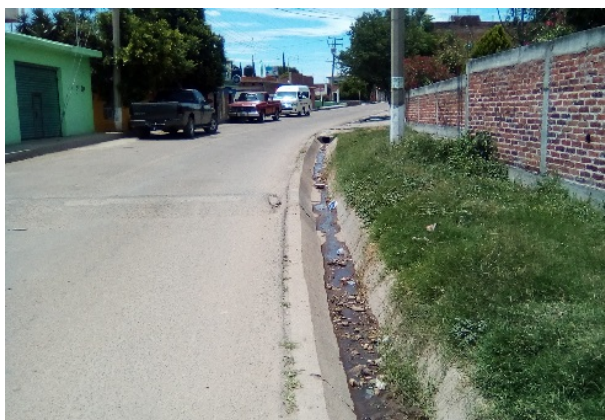
La calle Benito Juárez esta pavimentada en asfalto, con un estado de conservación bueno y además de ser la calle principal de la localidad, es el paso a la localidad de San Nicolás Temascalatío proveniente del libramiento norte, la segunda calle es Las Rosas y Laurel, las cuales forman un pequeño circuito con la calle principal, están pavimentadas en asfalto con un estado de conservación bueno. **(Véase mapa Pavimentos, Purísima de Temascalatío de Arriba).**

Imagen 12. Calle Benito Juárez. Fuente: Propia (2018).

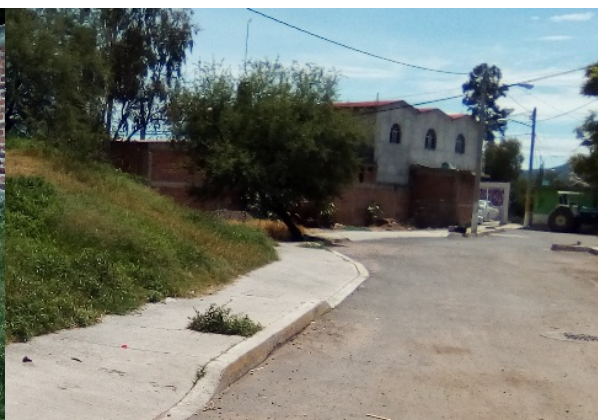
Imagen 13. Calle Las Rosas. Fuente: Propia (2018).

Las calles Las Rosas y Lauren cuentan con banquetas en ambos lados de la vialidad, en un estado de conservación bueno a regular.

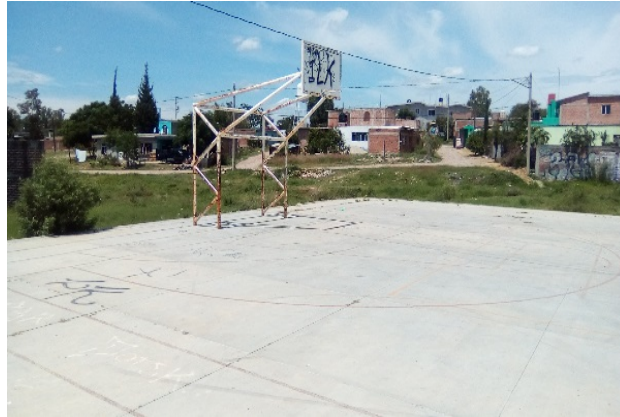
En la localidad se cuenta con 3 áreas públicas de tipo deportivo, 1 cancha de béisbol, 1 cancha de tierra para fútbol y 1 cancha de usos múltiples, así como con una plaza pública frente a la iglesia. (Véase mapa Equipamiento urbano, Purísima de Temascalatío de Arriba).

Imagen 18. Cancha de usos múltiples Fuente: Propia (2018).

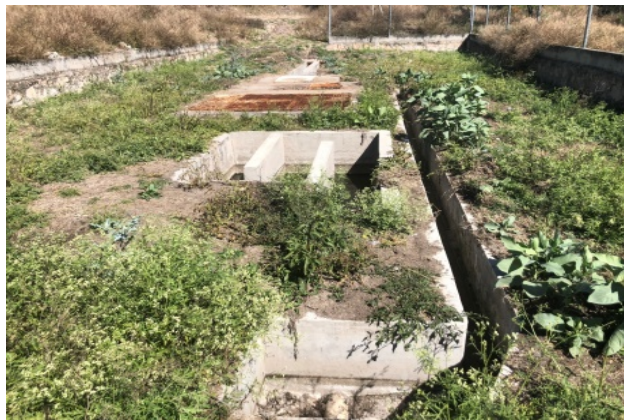
Imagen 19. Planta de tratamiento de aguas residuales. . Fuente: Propia (2018).
