MUNICIPIO DE IRAPUATO.
LOCALIDAD SAN JOSÉ DE JORGE LÓPEZ.

DIAGNÓSTICO DEL SISTEMA DE LOCALIDADES DE IRAPUATO, GUANAJUATO.

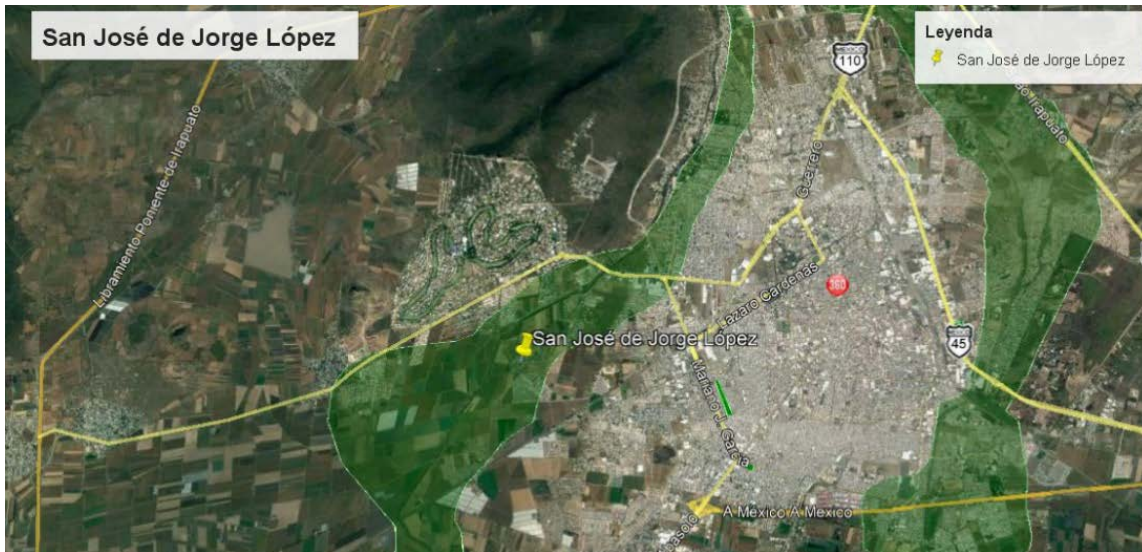
En el caso de San José de Jorge López toda la localidad se encuentra en la zona susceptible de inundación, conforme a la información del Sistema de Información Estadística y Geográfica del Municipio de Irapuato (SICAMI); esto debido a que se encuentra dentro del área de riesgo por inundación debido a la topografía y a la cercanía con el río Silao.

Gráfico 2.- Zonas susceptibles de inundación. Fuente: Sistema de Información Estadística y Geográfica del Municipio de Irapuato.

La superficie total de la localidad cubre un área de 87,634.94 m², de estos 100 % de la superficie de la localidad se encuentra en la zona de riesgo.

Acción 3. Limpieza, desazolve y reforzamiento de bordos en el río Silao en el tramo del puente al Boulevard a Villas a la localidad de San José de Jorge López.

Justificación: Es necesario efectuar labores de limpieza y mantenimiento de los bordos del río para minimizar los riesgos por inundación en esta zona.

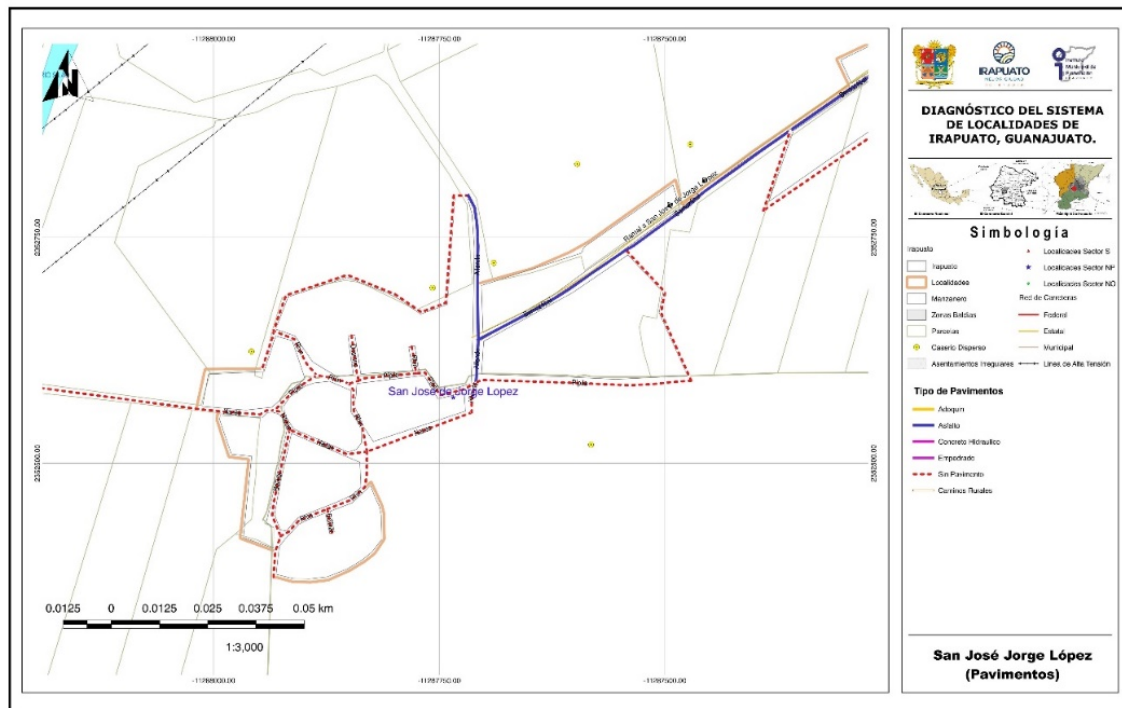
La localidad presenta una traza urbana irregular y una de sus calles comunican de poniente a oriente cruzando toda la localidad (calle Pípila); la conectividad se complementa con una serie de calles y privadas que comunican de norte a sur. (véase **mapa Pavimentos, San José De Jorge López**).

Mapa 1.- Pavimentos, San José De Jorge López.

En el rubro de pavimentación es prioritario realizar los trabajos en las calles Pípila para facilitar el movimiento dentro de la comunidad.

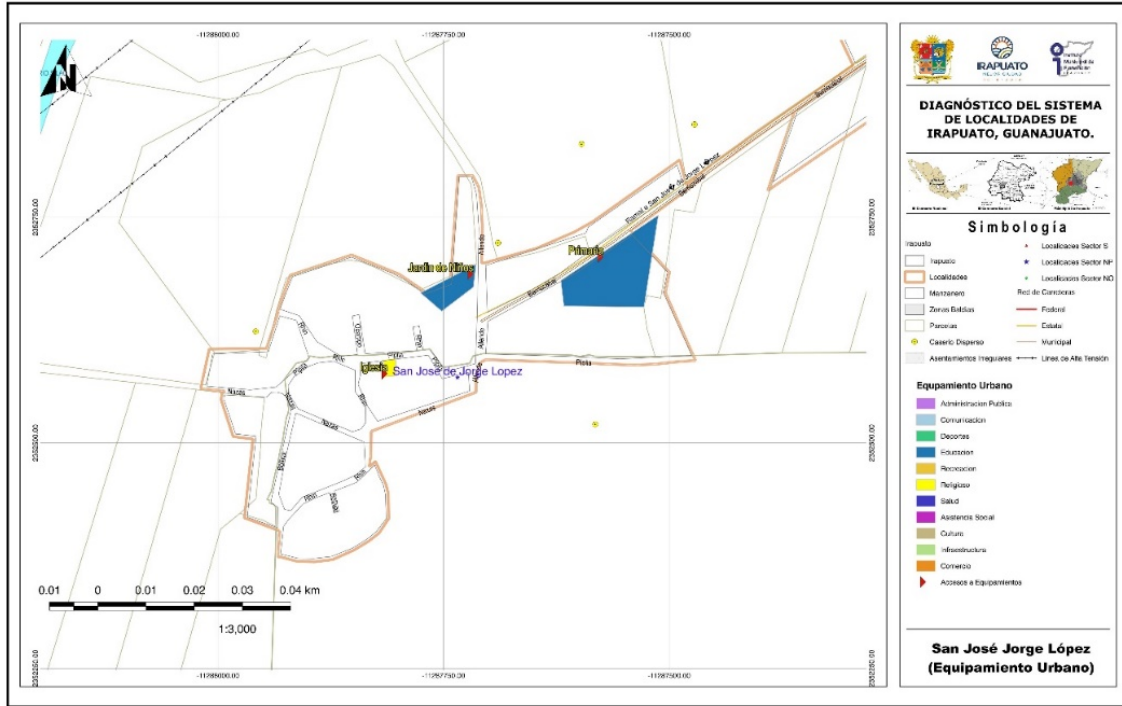
Mapa 2.- Equipamiento urbano, San José De Jorge López.

La localidad de San José De Jorge López cuenta con la calle Pípila como vialidad principal, conectando con la calle Allende y Berriozábal que genera su conexión con la localidad el Nido y colonias de la ciudad de Irapuato. (Véase **mapa Equipamiento urbano, San José de Jorge López**).

Se debe dar prioridad al mantenimiento de las calles Berriozabal y Allende, ya que son las que conectan a la localidad y requiere mantenimiento ya que presenta baches importantes.

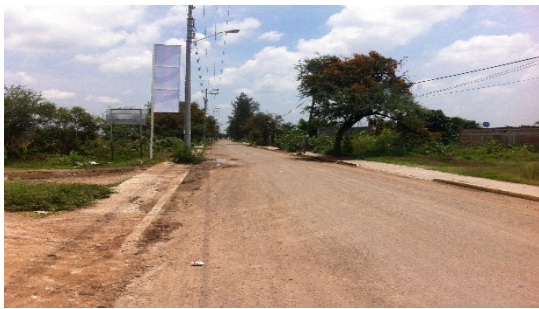
Imagen 1. Calle Berriozabal de la localidad asfaltada. Fuente: Propia (2018).

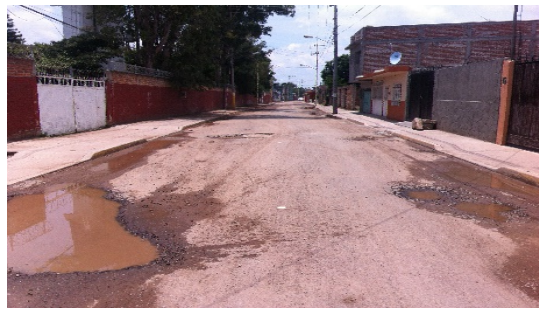
Imagen 2. Calle Berriozabal con problemas de baches. Fuente: Propia (2018).

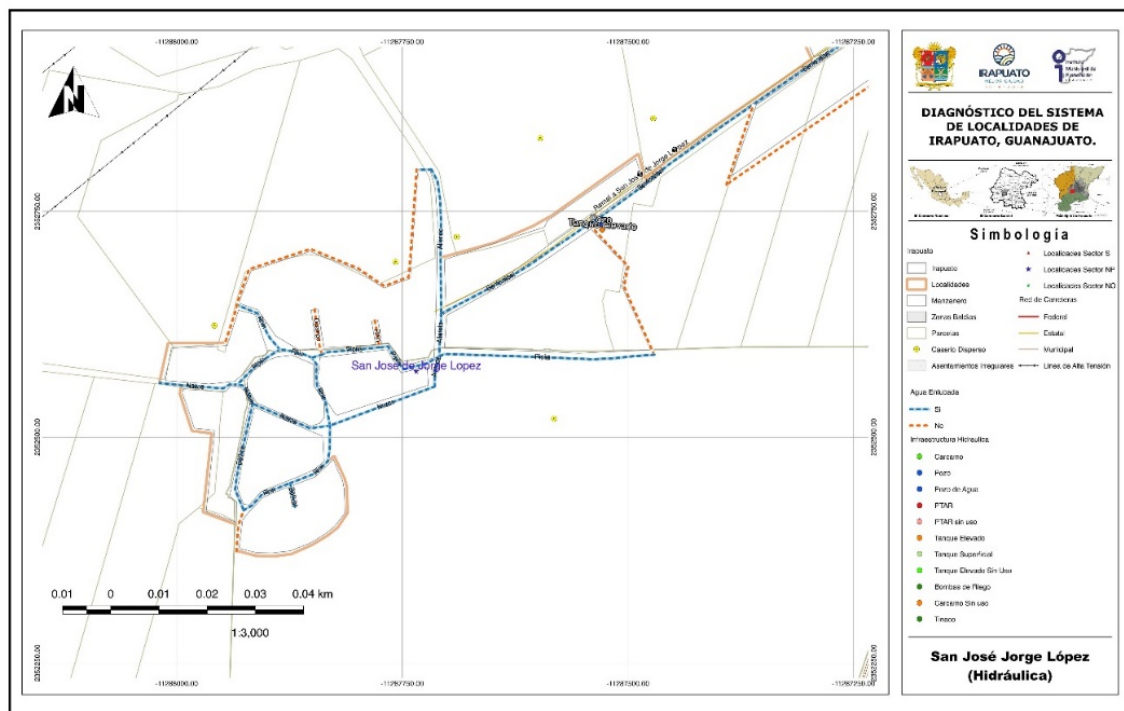
El sistema consta de un pozo profundo sobre la calle Berriozábal, un tanque elevado y distribución por gravedad a la red. El sistema es operado por el comité de agua de la localidad y se considera que el sistema se encuentra en buenas condiciones de conservación. (véase **mapa Hidráulica, San José De Jorge López**).

Mapa 3.- Hidráulica, San José De Jorge López.

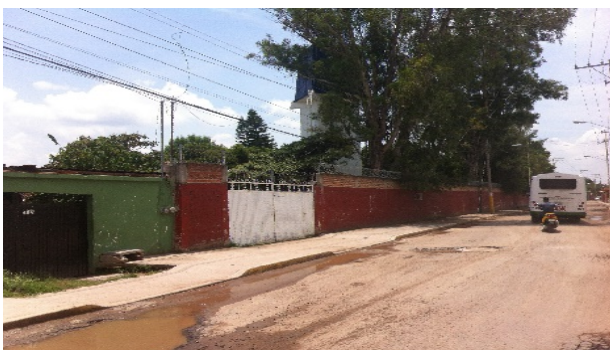
La localidad cuenta con una única fuente de abastecimiento de agua, es un pozo profundo en conjunto con tu tanque elevado en operación.

Imagen 3. Tanque elevado de la localidad. Fuente: Propia (2018).

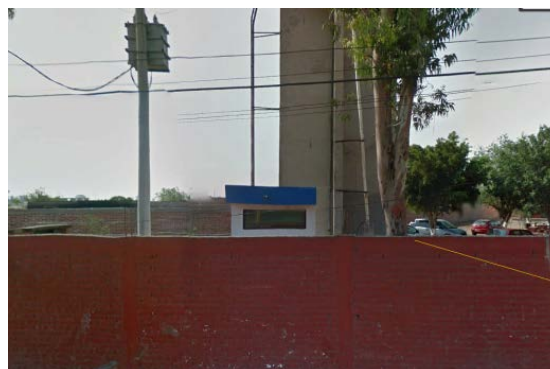
Imagen 4. Tanque y pozo de la localidad dentro de la escuela primaria. Fuente: Google (2018).

Acción 4. Revisión de la concesión de aguas subterráneas del pozo de la localidad de San José de Jorge López.

Justificación: Revisión y en su caso regularización del estado que guarda la concesión de aguas subterráneas de la fuente de abastecimiento de la localidad.

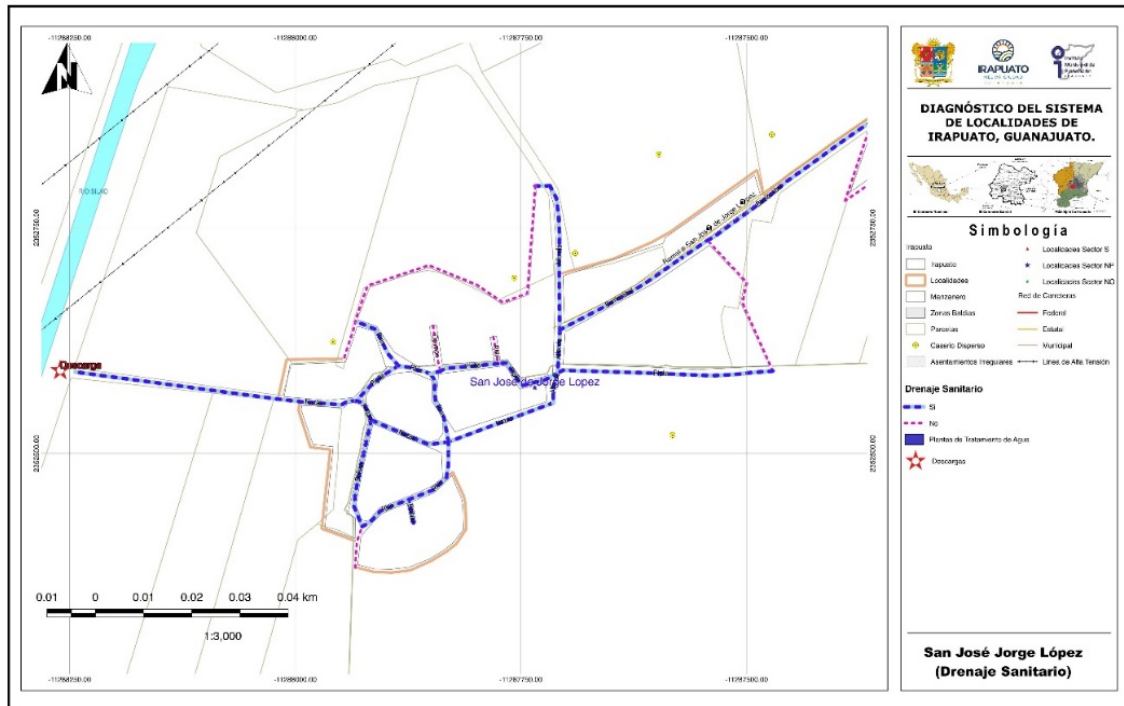
Se cuenta con una red de drenaje sanitario que descarga las aguas directamente al río Silao, de acuerdo con la información del delegado de la localidad se comenta que la red presenta problemas por falta de limpieza y desazolve. (véase **mapa Drenaje sanitario, San José De Jorge López**).

Mapa 4.- Drenaje sanitario, San José De Jorge López.

La red de alcantarillado y drenaje requiere de un mantenimiento, ya que el servicio se cataloga como malo debido a que se presentan azolves en las tuberías.

Acción 1. Revisión y desazolve de la red de drenaje sanitario en la localidad de San José de Jorge López.

Justificación: Se requiere revisar la red para verificar que no existan contrapendientes, colapsos o rupturas en las tuberías; además de efectuar trabajos de limpieza y desazolve de la red.

Acción 2. Interconexión de la red de drenaje de la localidad de San José de Jorge López a la red Municipal.

Justificación: Actualmente la localidad descarga directamente al río, por lo que es importante que la descarga se efectúe al sistema del municipio y se efectúe el debido tratamiento a las aguas residuales.

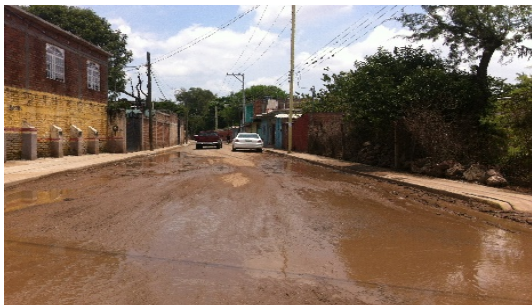
Imagen 7. Calle Allende de la localidad. Fuente: Propia (2018).

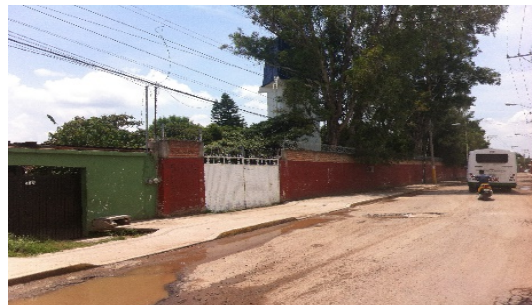
Imagen 8. Calle Berriozabal de la localidad. Fuente: Propia (2018).

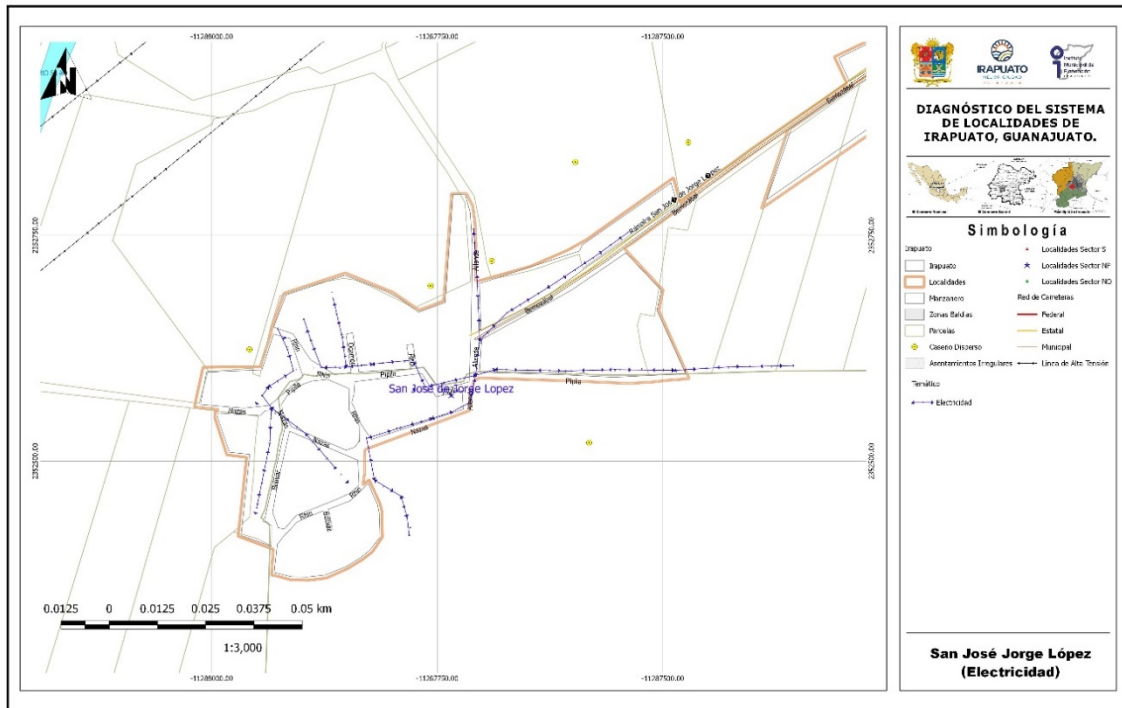
Energía eléctrica: La localidad cuenta con servicio de energía eléctrica. De acuerdo con la información proporcionada por la Dirección de Desarrollo Rural durante el 2015,2017 y 2018 se realizaron trabajos de ampliación de la red eléctrica en las calles Berriozabal y Vicente Guerrero. (véase **mapa Electricidad, San José De Jorge López**).

Mapa 5.- Electricidad, San José De Jorge López.

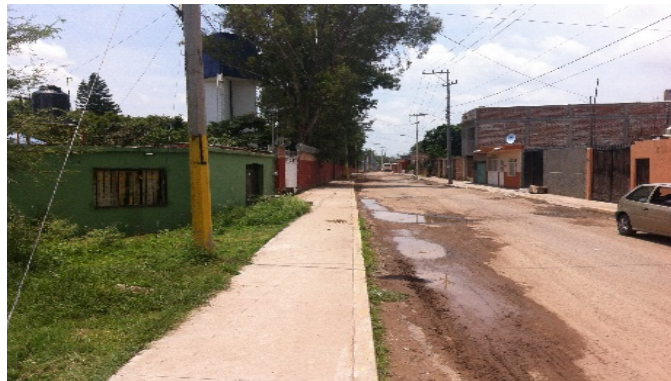
Imagen 9. Calle Pípila, se observa red de energía eléctrica con que cuenta la localidad. Fuente: Propia (2018).

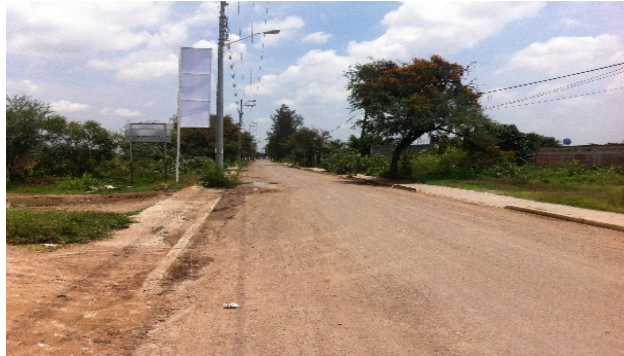
Se cuenta con el servicio el cual es proporcionado por parte del Municipio, encontrando lámparas de tipo vapor de sodio.

Imagen 10. Calle pípila, se observa el servicio de alumbrado público con que cuenta la localidad. Fuente: Propia (2018).

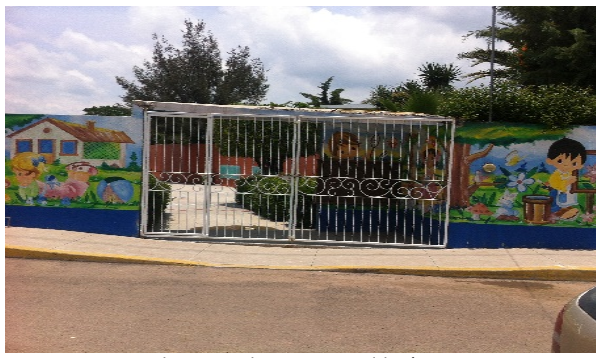
Imagen 11. Escuela preescolar Carmen Calderón. Fuente: Propia (2018).

De acuerdo con información del INIFEG (Instituto de Infraestructura Física Educativa de Guanajuato) se efectuaron durante el año 2017 acciones en la escuela preescolar Carmen Calderón que consistieron en la rehabilitación y mantenimiento de las instalaciones.
