MUNICIPIO DE IRAPUATO.
LOCALIDAD VISTA HERMOSA.

1. Caracterización

DIAGNÓSTICO DEL SISTEMA DE LOCALIDADES DE IRAPUATO, GUANAJUATO.

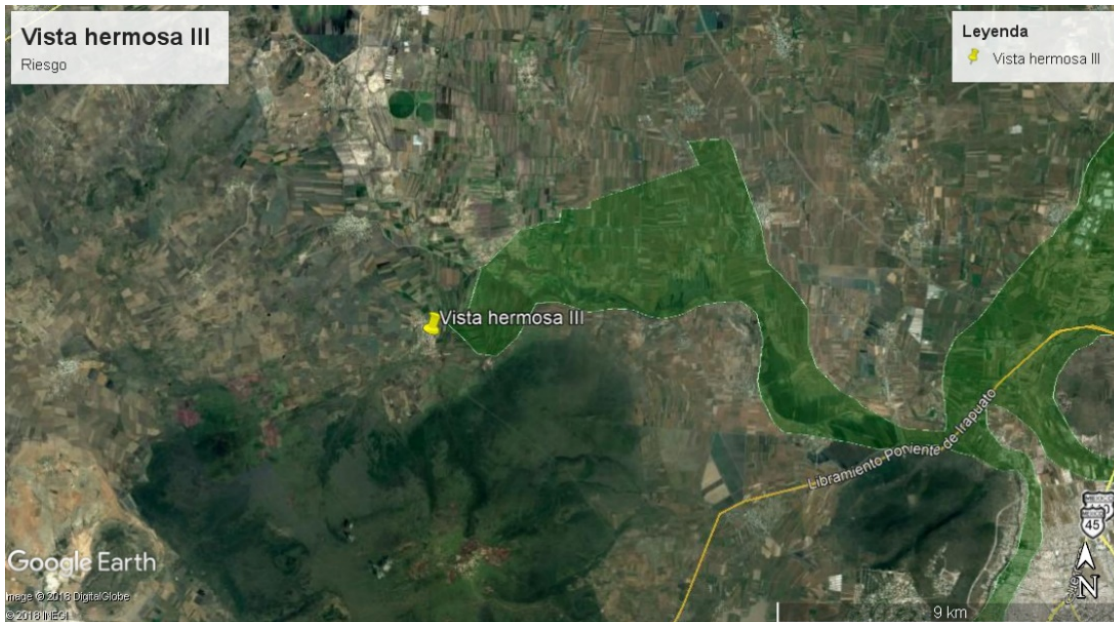
Gráfico 2.- Zonas susceptibles de inundación. Fuente: Sistema de Información Estadística y Geográfica del Municipio de Irapuato.

La localidad de Vista Hermosa no se encuentra en la zona de susceptible de inundación, conforme a la información del Sistema de Información Estadística y Geográfica del Municipio de Irapuato (SICAMI).

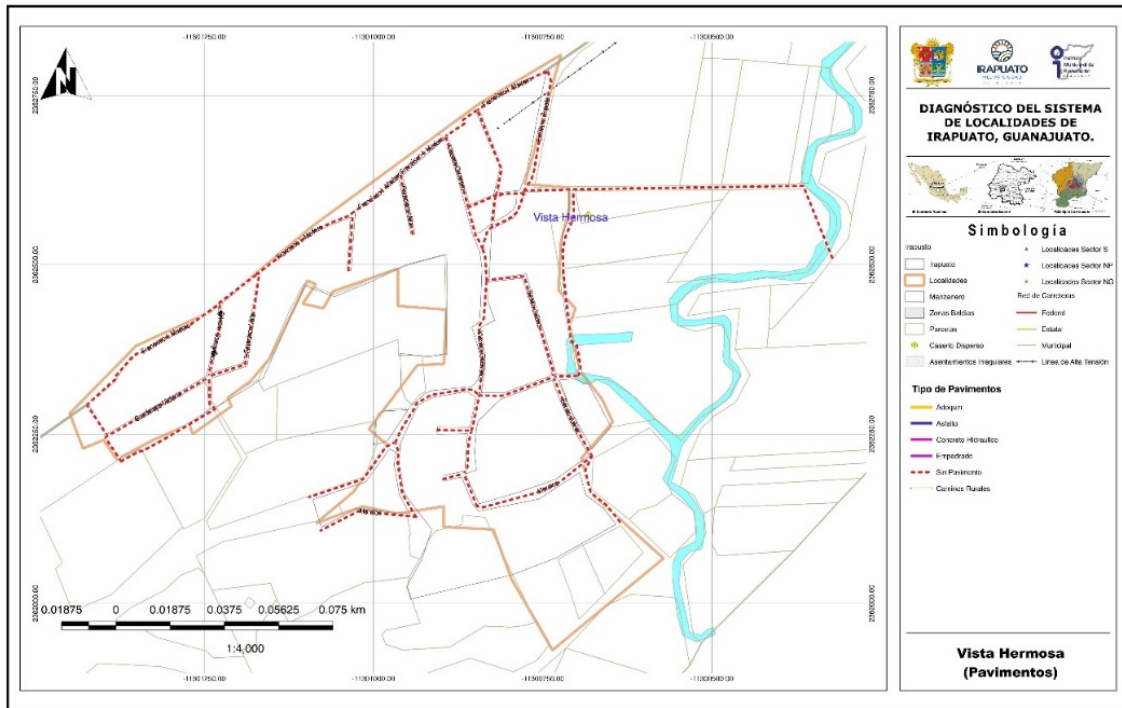
Mapa 1.- Pavimentos, Vista Hermosa.

La localidad tiene una traza irregular y su calle principal comunica de suroeste a noreste cruzando toda la localidad (calle Francisco I. Madero); la conectividad se complementa con una serie de calles y privadas que comunican de norte a sur (véase **mapa Pavimentos, Vista Hermosa**).

La localidad no cuenta con ninguna de sus calles pavimentadas. (véase **mapa Pavimentos, Vista Hermosa**).

En el rubro de pavimentación es prioritario pavimentar las calles Francisco I. Madero, Vicente Guerrero y Benito Juárez, ya que estas forman un circuito completo de recorrido a la localidad.

- Acción 4.** Pavimentación de la calle Francisco I. Madero en la localidad de Vista Hermosa.
Prioridad: Alta.
Justificación: Es la vialidad principal de la localidad y no cuenta con pavimento.
- Acción 5.** Pavimentación de la calle Vicente Guerrero en la localidad de Vista Hermosa.
Prioridad: Media.
Justificación: Conformar un circuito vial dentro de la localidad.
- Acción 6.** Pavimentación de la calle Benito Juárez en la localidad de Vista Hermosa.
Prioridad: Media
Justificación: Conformar un circuito vial dentro de la localidad.

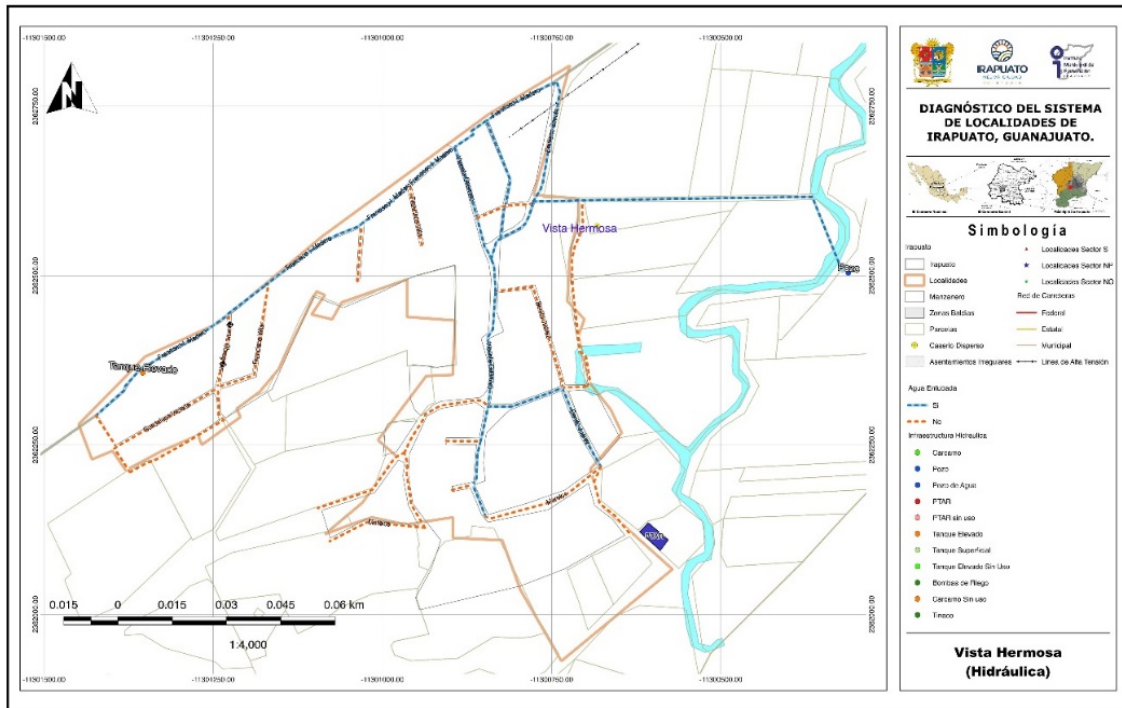
Mapa 3.- Hidráulica, Vista Hermosa.

El sistema consta de un pozo profundo, dos tanques de mampostería y red de distribución. Se brinda el servicio a toda la localidad. De acuerdo con la información proporcionada por la JAPAMI se cuenta con un proyecto para rehabilitación de la infraestructura hidráulica de la localidad. (véase **mapa Hidráulica, Vista Hermosa**).

- Acción 1.** Rehabilitación de la infraestructura hidráulica en la localidad de Vista Hermosa.
Prioridad: Alta.
Justificación: Se cuenta con el proyecto, por lo que es necesario programar las acciones para mejorar el servicio.
- Acción 2.** Revisión técnica y administrativa de la infraestructura sanitaria de la localidad de Vista Hermosa.
Prioridad: Alta.
Justificación: Es necesario efectuar una revisión de la infraestructura y poner en operación la primera etapa de la misma.
- Acción 3.** Construcción de la segunda etapa de la infraestructura sanitaria en la localidad de Vista Hermosa.
Prioridad: Media.
Justificación: Se realizó la primera etapa por lo que es importante concluir los trabajos para la cobertura del servicio en toda la localidad.

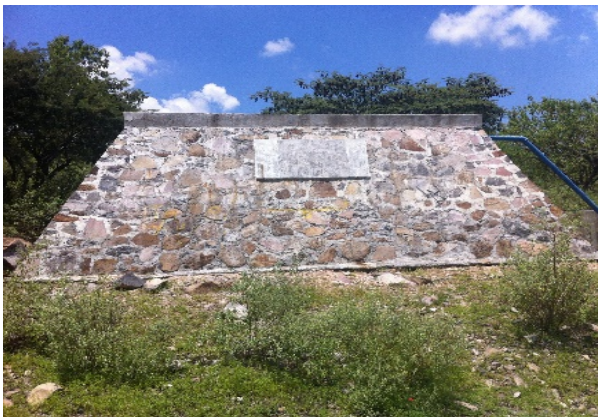
Imagen 1. Tanque superficial de mampostería, sobre la calle Francisco I. Madero. Fuente: Propia (2018).

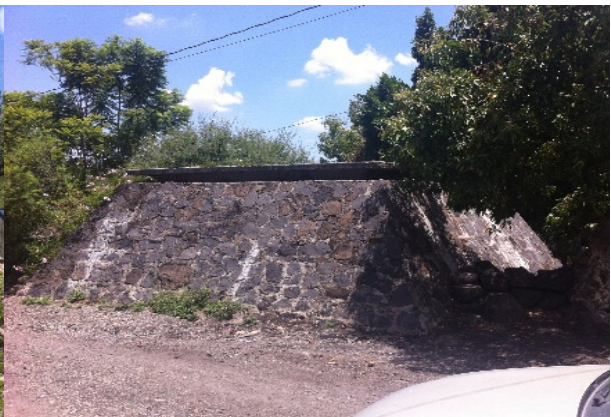
Imagen 2. Tanque superficial de mampostería, sobre la calle Francisco I. Madero. Fuente: Propia (2018).

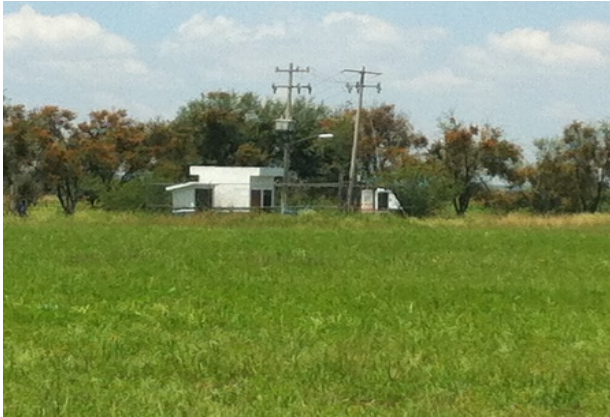
Imagen 3. Pozo que proporciona servicio a la localidad, ubicado al oriente de la localidad. Fuente: Propia (2018).

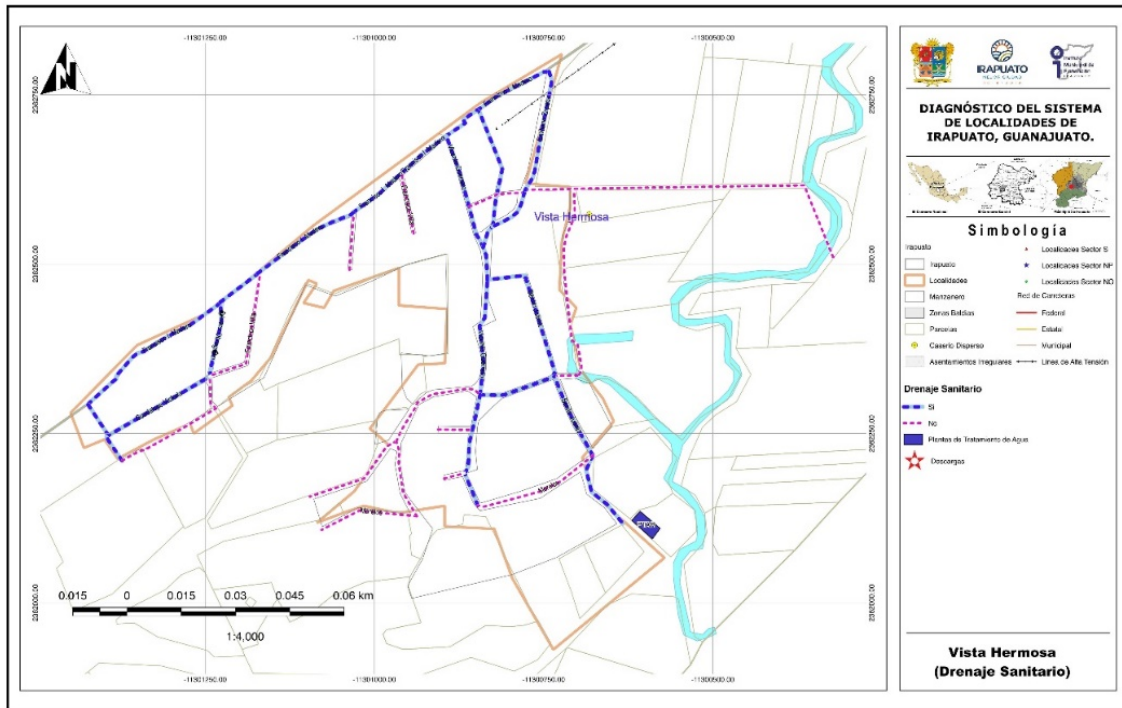
Mapa 4.- Drenaje sanitario, Vista Hermosa.

De acuerdo con la información proporcionada por la Dirección de Desarrollo Rural, durante el 2015 se realizó la primera etapa de la construcción de la infraestructura sanitaria en la localidad, misma que incluyó la construcción de la planta de tratamiento; sin embargo, a la fecha el sistema de drenaje sanitario de la localidad se encuentra sin operación informándose por parte de la JAPAMI que se cuenta con el proyecto de la infraestructura sanitaria y la manifestación de impacto ambiental. Por lo que es fundamental, dar seguimiento a la situación técnico y administrativa para poner en servicio el sistema. (véase **mapa Drenaje sanitario, Vista Hermosa**).

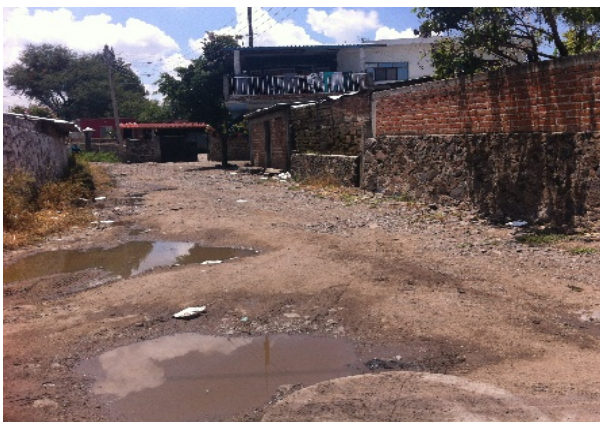
Imagen 4. Brocal y tapa de pozo de visita en la calle Emiliano Zapata. Fuente: Propia (2018).

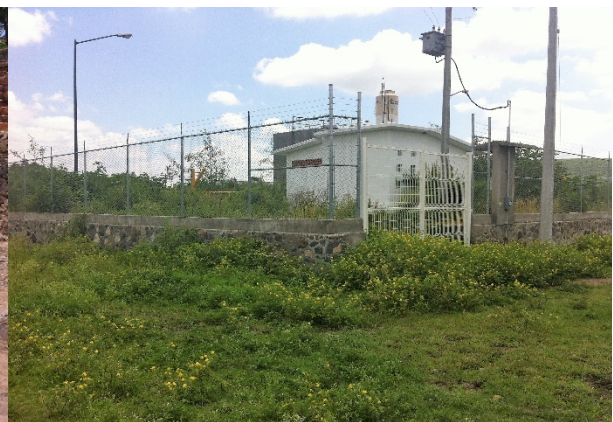
Imagen 5. Planta de tratamiento de la localidad, actualmente sin operación, sobre calle Benito Juárez. Fuente: Propia (2018).

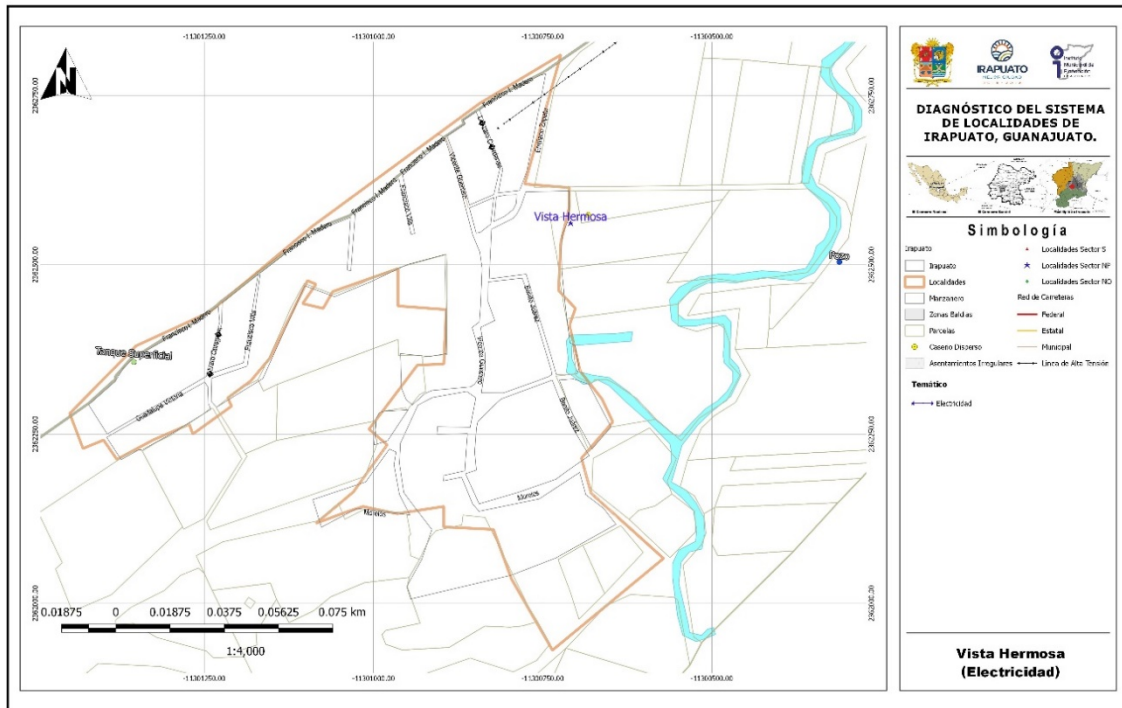
Mapa 5.- Electricidad, Vista Hermosa.

Energía eléctrica: La localidad cuenta con servicio de energía eléctrica. (véase **mapa Electricidad, Vista Hermosa**).

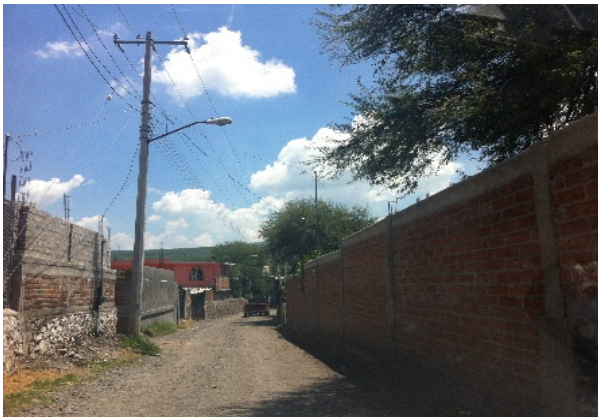
Imagen 6. Servicio de energía eléctrica y alumbrado público con que cuenta la localidad, calle Francisco I. Madero. Fuente: Propia (2018).

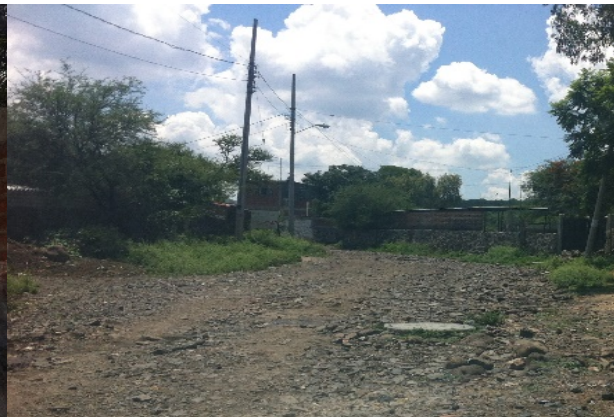
Imagen 7. Servicio de energía eléctrica y alumbrado público en la calle Benito Juárez. Fuente: Propia (2018).

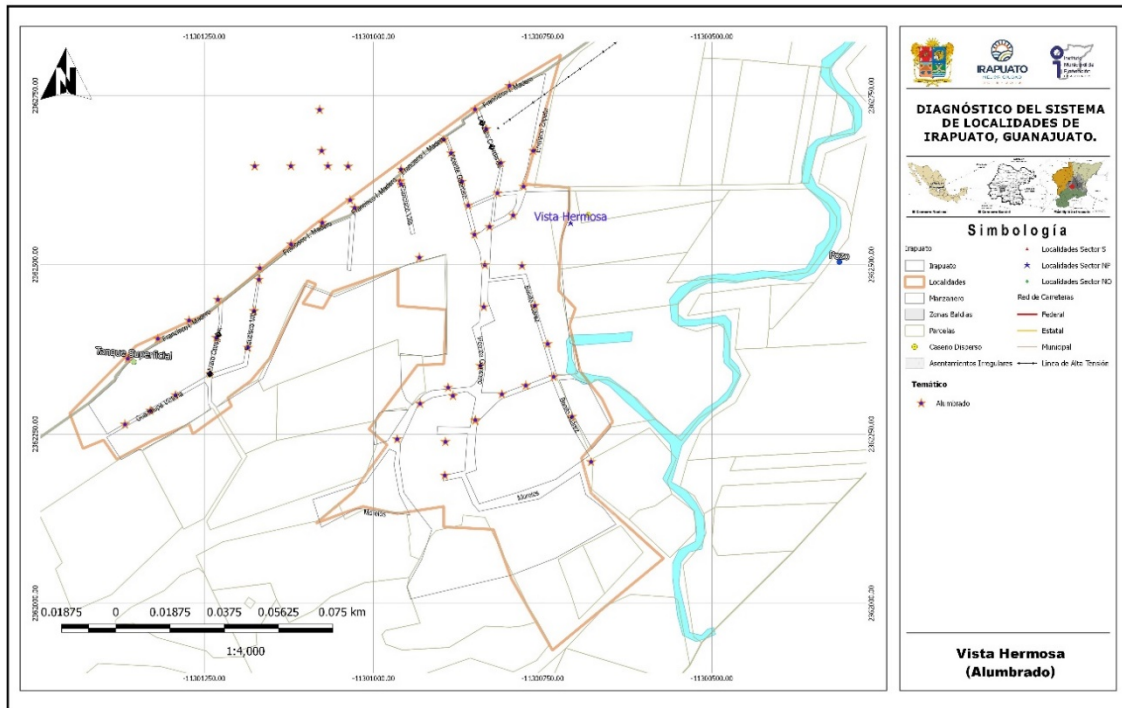
Mapa 6.- Alumbrado, Vista Hermosa.

Se cuenta con el servicio otorgado por parte del Municipio, encontrando luminarias de tipo vapor de sodio conforme a la información proporcionada por la Dirección General de Servicios Públicos. (véase **mapa Alumbrado, Vista Hermosa**).

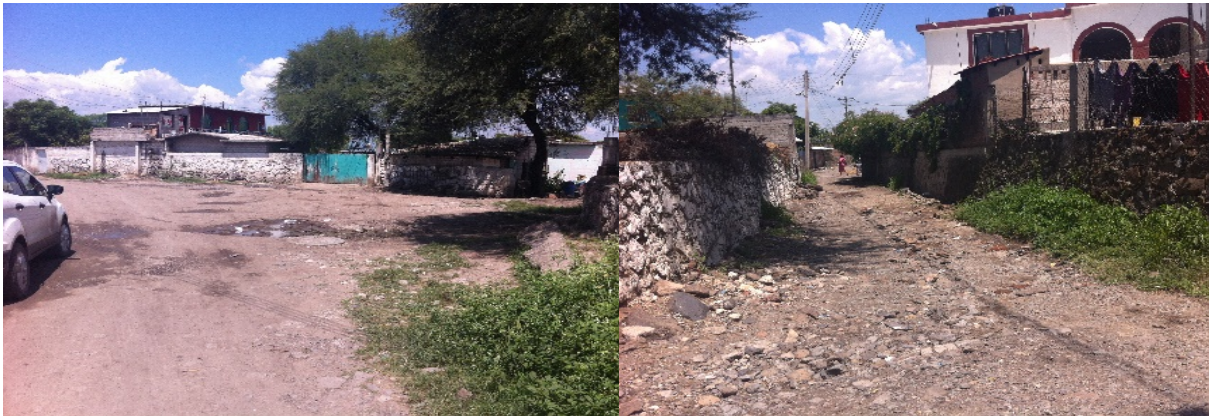
Imagen 8. Calle Vicente Guerrero sin pavimentar. Fuente: Propia (2018).

Imagen 9. Calle Lázaro Cárdenas sin pavimento. Fuente: Propia (2018).
