MUNICIPIO DE IRAPUATO.

LOCALIDAD RANCHO NUEVO DE DOLORES (EL CUERO).

DIAGNÓSTICO DEL SISTEMA DE LOCALIDADES DE IRAPUATO, GUANAJUATO.

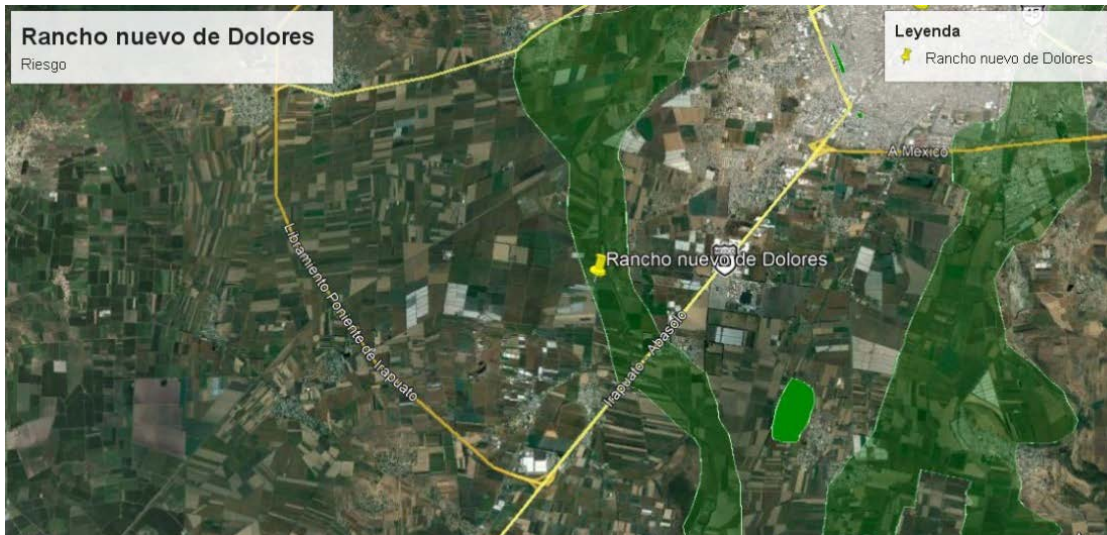
Gráfico 1. Zonas susceptibles de inundación. Fuente: Sistema de Información Estadística y Geográfica del Municipio de Irapuato.

De acuerdo con información del Atlas de riesgo y el mapa de Zonas de riesgo del SICAMI del municipio de Irapuato, se tiene detectada la localidad de Rancho Nuevo De Dolores, como zona de riesgo a inundación, por su cercanía al río Silao.¹

Se identifico que en la zona existe el riesgo de inundación por su cercanía con el río Silao y la topografía que se presenta en la localidad. No habiéndose identificado alguna instalación o industria dentro de la localidad que pudiera generar algún otro riesgo.

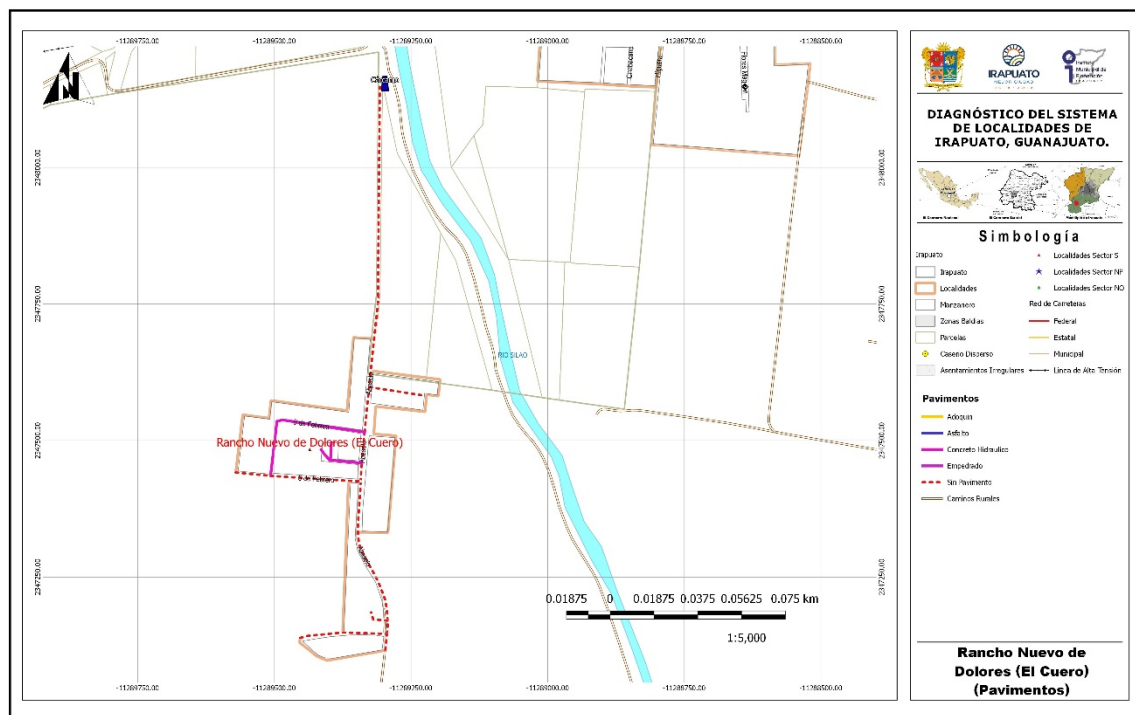
Mapa 1. Mapa de Pavimentos de Rancho Nuevo de Dolores (El Cuero).

La localidad tiene una traza irregular, teniendo una sola calle que pasa de norte a sur, y al centro se encuentra un circuito de tres calles formando un rectángulo bien definido con un acceso intermedio que lleva al equipamiento de la localidad. (Véase **Mapa 1 Pavimentos Rancho Nuevo de Dolores (El Cuero)**).

Las calles Emiliano Zapata, Corregidora y 5 de febrero se encuentran pavimentadas con concreto hidráulico en buen estado, siendo la calle Emiliano Zapata la de mayor tráfico por el paso a la escuela primaria.(Ver mapa 1 de Pavimentos)

Acción 3. Pavimentación de la AV. Abasolo.

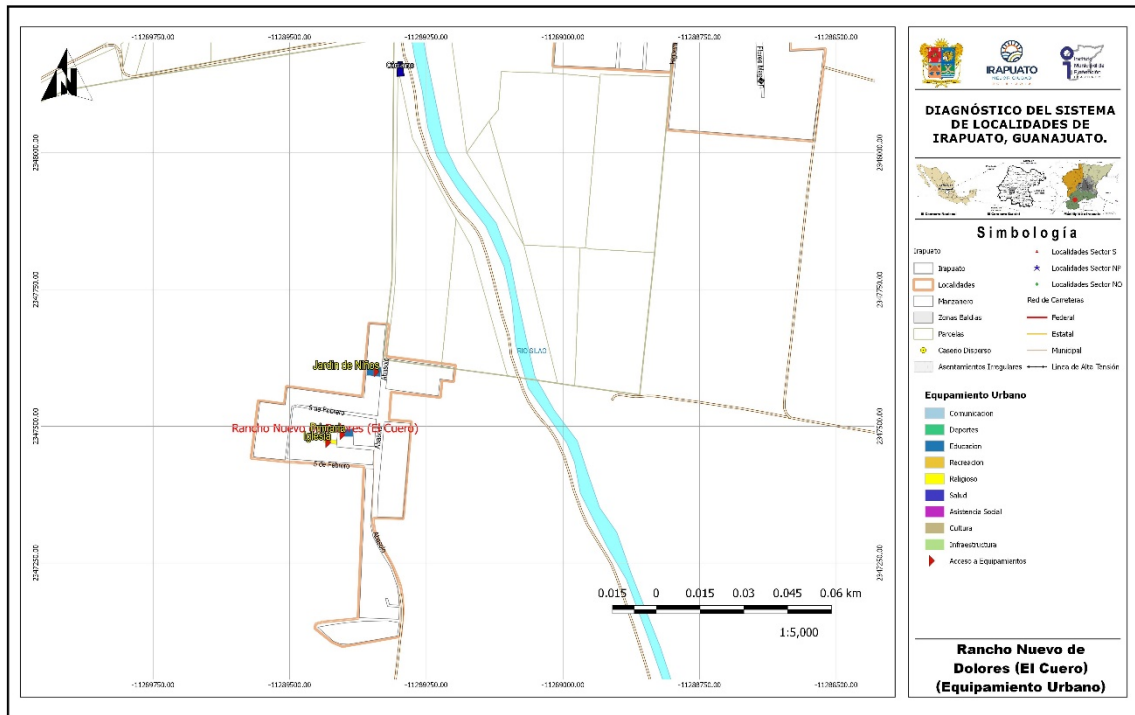
Mapa 2. Mapa de equipamiento urbano de Rancho Nuevo de Dolores (El Cuero).

La localidad cuenta con una vialidad de importancia, la cual es la Av. Abasolo que va de norte a sur de la localidad. (Véase **Mapa 2 equipamiento urbano de Rancho Nuevo de Dolores (El Cuero)**).

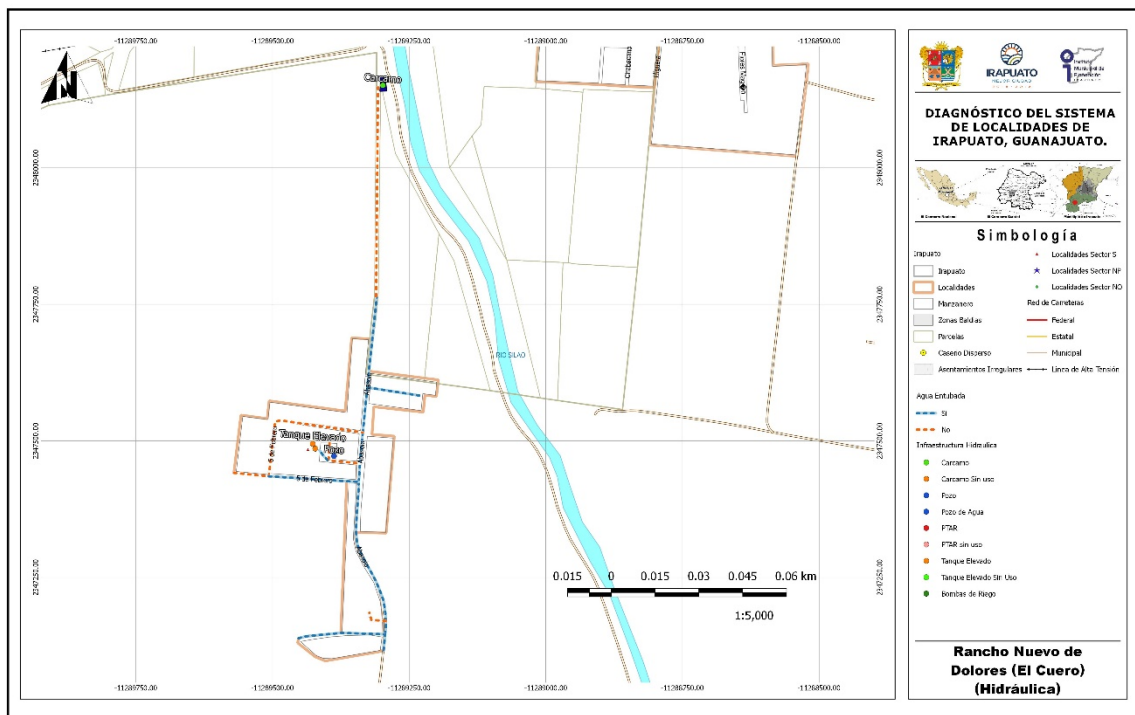
Mapa 3. Mapa infraestructura hidráulica de Rancho Nuevo de Dolores (El Cuero).

Se cuenta con un pozo profundo, de ahí mediante bombeo se lleva a un tanque elevado de concreto, cabe mencionar que se realizó la construcción de un tanque elevado recientemente pero no se utiliza ya que menciona la delegada que presenta muchas fugas y el agua sale muy sucia de óxido, por lo que se ocupa el tanque anterior pero que no está en las condiciones óptimas de operación por que también presenta fugas aunque en menor cantidad, de ahí mediante gravedad es llevada a la línea de distribución abarcando la totalidad de la localidad. (Véase **Mapa 3 infraestructura hidráulica Rancho Nuevo de Dolores (El Cuero)**).

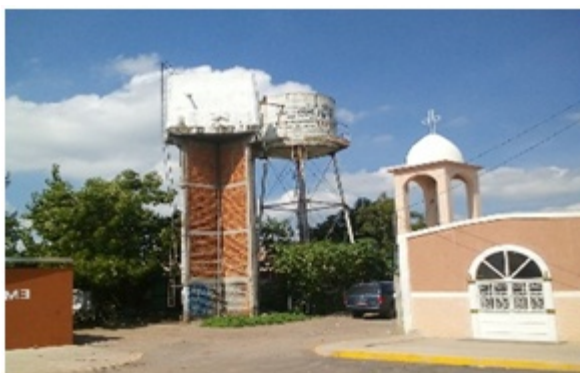
Imagen 1. Tanques elevados de la localidad. Fuente: Propia (2018).

Justificación: Se cuenta con dos tanques elevados pero el más reciente no está en operación y el que tiene más tiempo y que está en uso ya presente problemas.

Acción 2. Revisar el estado de los tanques elevados.

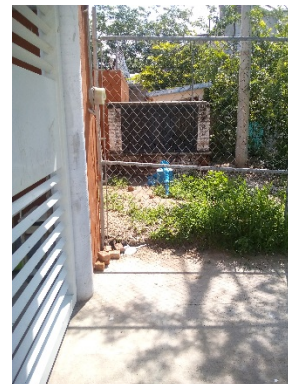
Imagen 2. Pozo de la localidad. Fuente: Propia (2018).

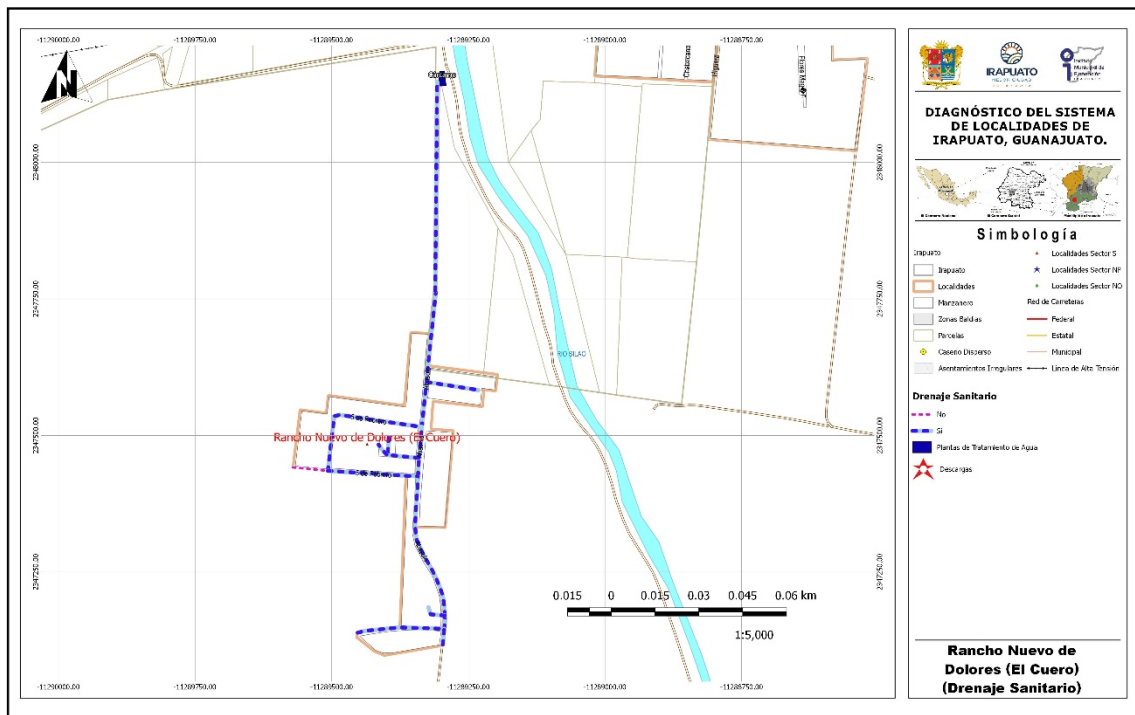
Mapa 4. Mapa drenaje sanitario Rancho Nuevo de Dolores (El Cuero).

Se cuenta con el servicio, abarcando la totalidad de la localidad, teniendo problemas de fugas en los registros de las descargas sobre la Av. Sauces, al sur de la localidad, el sistema informó la delegada tiene aproximadamente 8 años, la línea descarga a un cárcamo ubicado al norte de la localidad y de ahí se bombea el agua al río Silao sin ningún tratamiento. (Véase **mapa 4 de Drenaje sanitario Rancho Nuevo de Dolores (El Cuero)**).

Suelo: Contaminación por los escurrimientos del drenaje sobre la Av. Los Sauces.

Acción 1. Revisar el estado de la línea de drenaje en la zona sur.

Justificación: Revisar el por qué en esa zona existen escurrimientos del drenaje de los registros de las descargas de las casas.

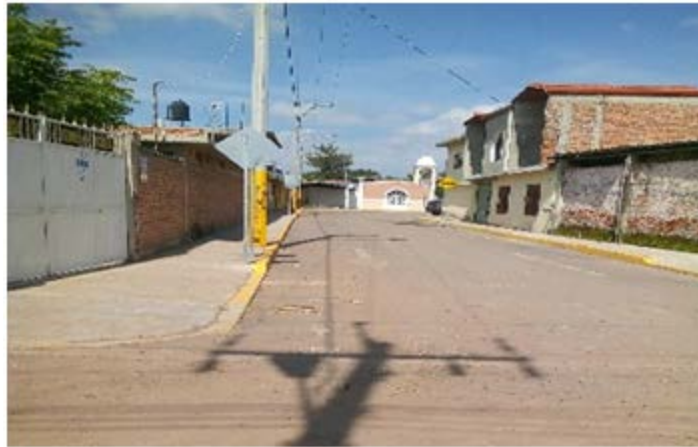
Se cuenta con el servicio en toda la localidad, la calidad del sistema es buena sin presentar problemas, se menciona que, sobre la Av. Abasolo, los postes van al centro, esto nos informó personal de desarrollo rural que la mitad de la vialidad del lado oriente son terrenos particulares por lo que se tuvieron que alinear de esa forma (Véase **mapa 5 electricidad Rancho Nuevo de Dolores (El Cuero)**).

Imagen 3. Se observa red de energía eléctrica con que cuenta la localidad.
Fuente: Propia (2018).

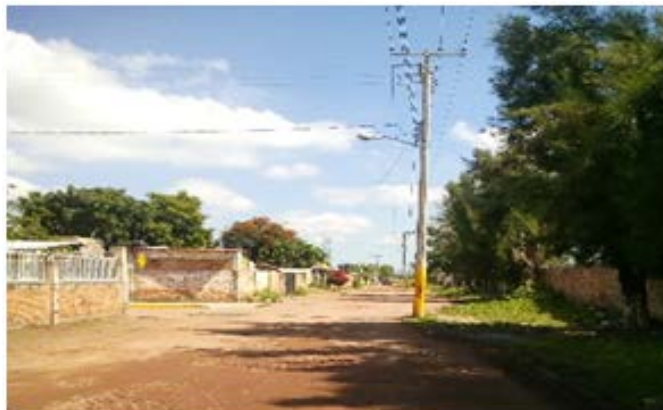
Se cuenta con el servicio de alumbrado público, con lámparas de tipo vapor de sodio y es proporcionado por el municipio, teniendo algunas lámparas faltantes sobre la Av. Abasolo (Véase **mapa 6 alumbrado Rancho Nuevo de Dolores (El Cuero)**).

Imagen 4. Alumbrado público de la localidad. Fuente: Propia (2018).

Acción 5. Ampliación de Alumbrado. (AV. Abasolo, media calle).

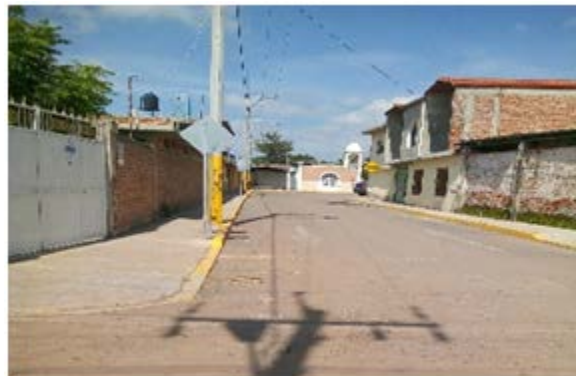
Imagen 5. Calle Díaz Ordaz .con pavimento de concreto y banquetas
Fuente: Propia (2018).

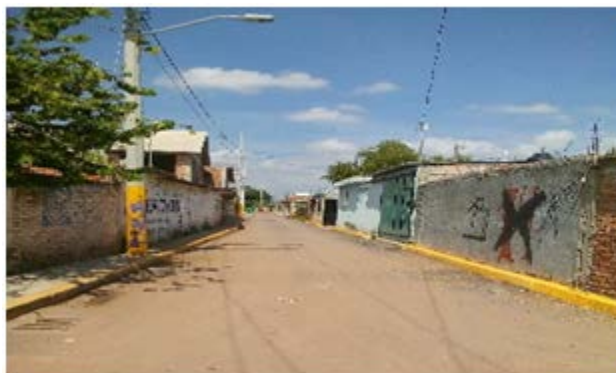
En el rubro de guarniciones y banquetas se cuentan con ellas únicamente en las calles que se encuentran pavimentadas y se encuentran en buen estado.

Imagen 6. Estado de guarniciones y banquetas. Fuente: Propia (2018).
